ANALISIS Y REPARACION DEL CUERPO PRINCIPAL DE UNA
PRENSA DE EXTRUSION

Carlos Ranninger Rodríguez y Antonio Moreno González
E.T.S.I.I. de Madrid
Pedro Verón Gumbre
ENSA. Santander

Se describe el proceso de estudio y reparación de una fisura pasante en el cuerpo cilíndrico principal de una prensa de 1650 Tm.

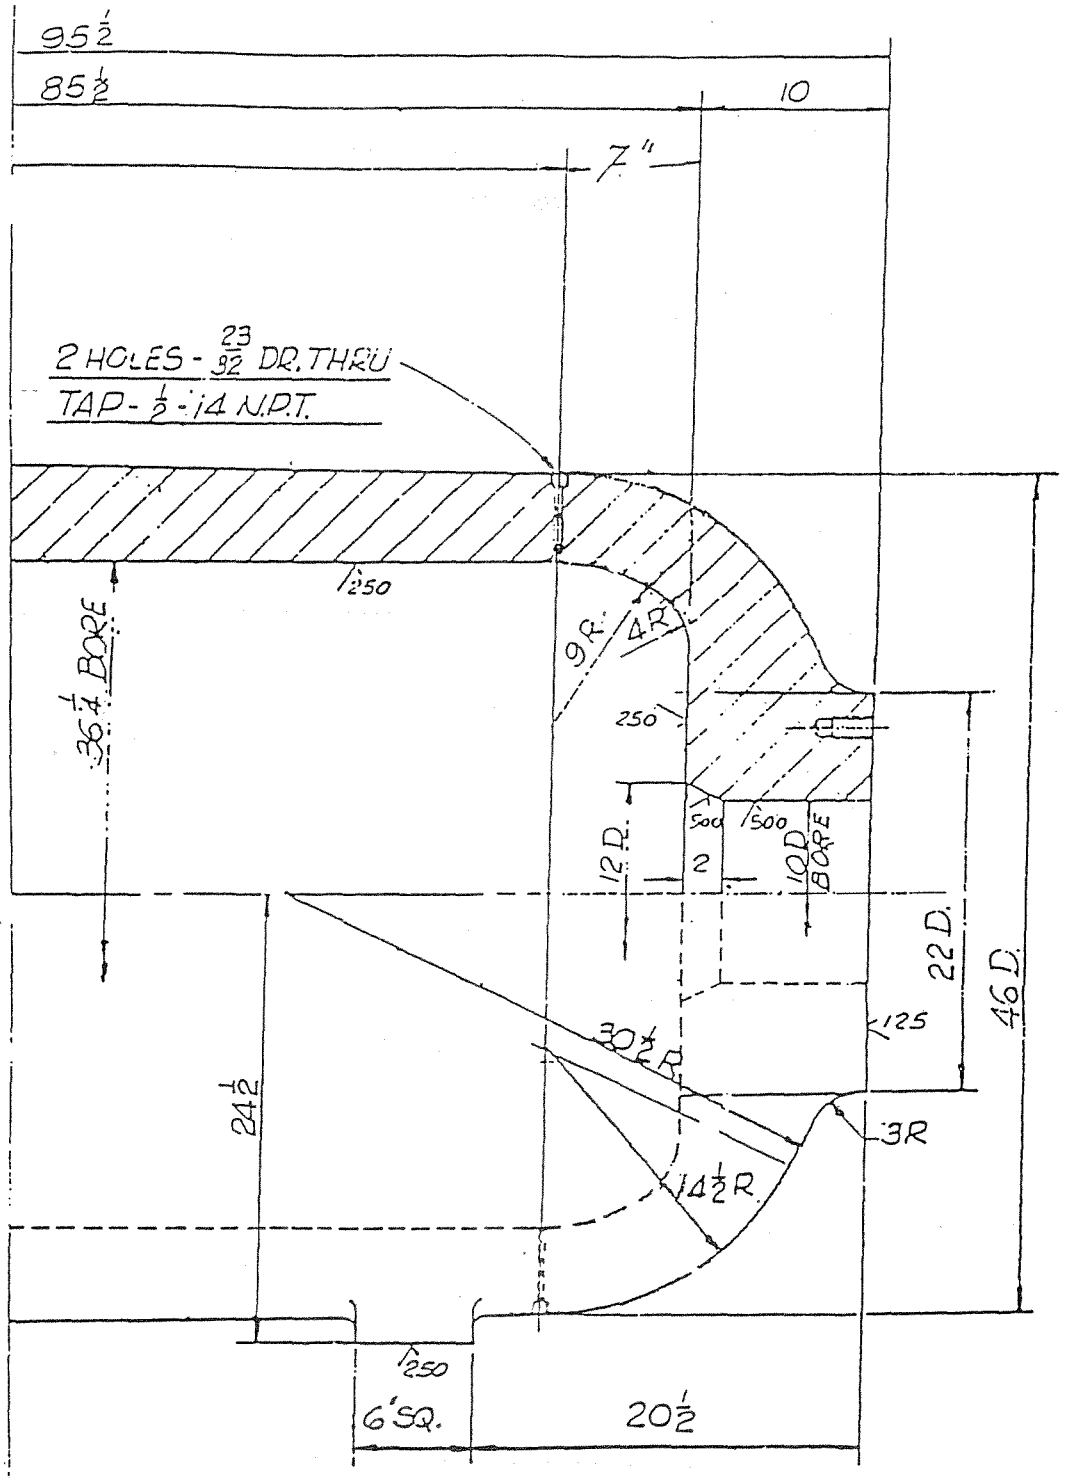
Fig.1.- Geometría del cilindro

Estando en servicio una prensa de extrusión de 1650 Tn, se apreció una pérdida de aceite a través del fondo de la camisa del cilindro principal, pieza de gran espesor de pared.

Abierta la prensa se observó una grieta pasante. Dado que la sustitución de la prensa no era aconsejable por el largo período de parada de la instalación, se elaboró un programa de trabajo con el fin de proceder a la reparación por soldadura. El programa se planificó en tres fases. En la primera se procedió a caracterizar el estado del cilindro principal en la zona dañada. En la segunda fase se procedió a comprobar el dimensionamiento del cilindro y los posibles procesos de generación y crecimiento de la grieta. En la tercera fase se indicaron los alcances y los medios más adecuados para la reparación. En la figura 1 se representa un esquema del cuerpo de la prensa.

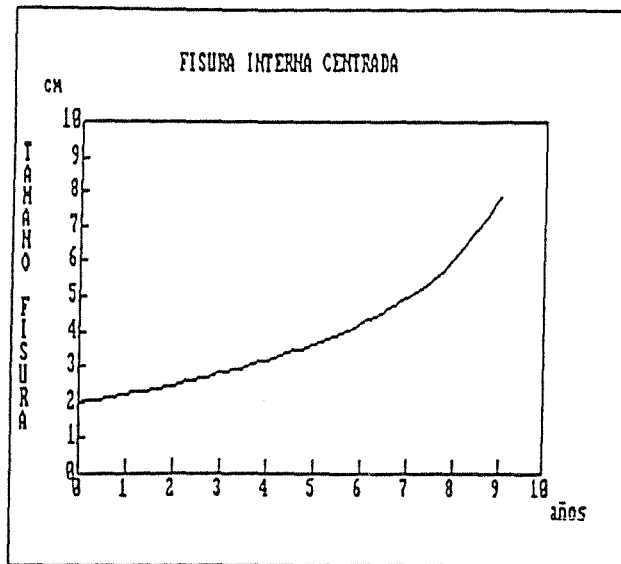
Fig. 2 - Crecimiento de fisura interna centrada.

Se utilizaron dos expresiones para la velocidad de crecimiento por fatiga, las indicadas en ASME [1] y en [2]. Los resultados se describen en las figuras 2 y 3.

Se observa que el defecto superficial interior es mucho más desfavorable, dando el código ASME resultados más conservadores. En la tabla 1 se muestra una comparación de la velocidad de crecimiento del defecto obtenida experimentalmente con las de los análisis.

La tabla muestra que la velocidad de crecimiento experimental está acotada por las dos expresiones utilizadas. Además esta velocidad es mucho mayor que la obtenida para el crecimiento de defecto interno.

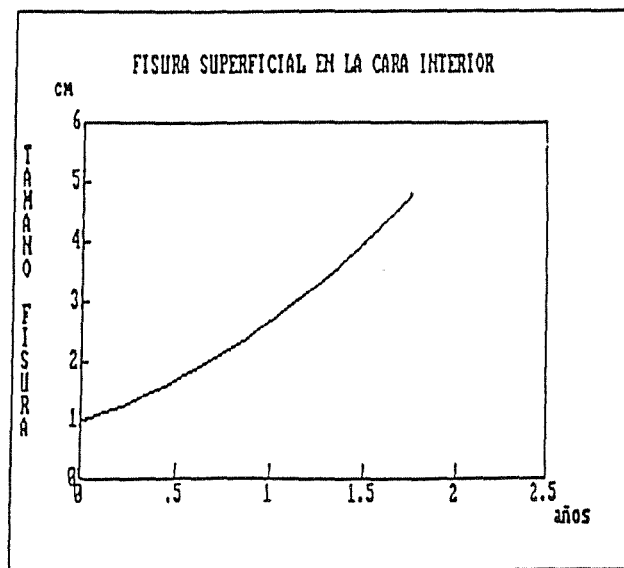
Fig. 3 - Crecimiento de fisura superficial en la cara interior.

El proceso de crecimiento de defecto debe haberse producido a partir de un defecto superficial en la cara interna.
