FRACTURA DE UNA MATRIZ DE ACERO INOXIDABLE PROMOVIDA POR DIVERSOS FACTORES

Herrera, E. J., Soria, L., Gallardo, J. M.

Departamento de Ingeniería Mecánica y de los Materiales
E.T.S. de Ingenieros Industriales (Universidad de Sevilla)
Avda. Reina Mercedes, s/n
41012 - SEVILLA

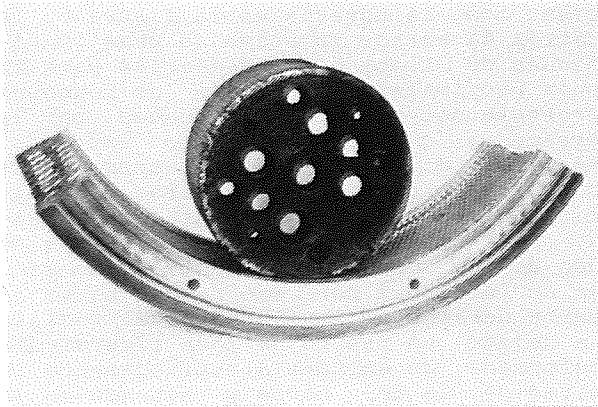
En el presente trabajo se estudian las causas de rotura de matrices de acero inoxidable utilizadas en una granuladora de piensos compuestos. Varias de estas matrices habían roto prematuramente, tras un breve servicio de una semana de duración, aproximadamente. La figura 1 muestra un trozo de una de las matrices rotas, sobre cuya pista de rodaje des-

Fig. 1. Vista general de un trozo de la matriz rota sobre el cual descansa el rodillo que impulsa la filamentación del pienso (x 0,1).

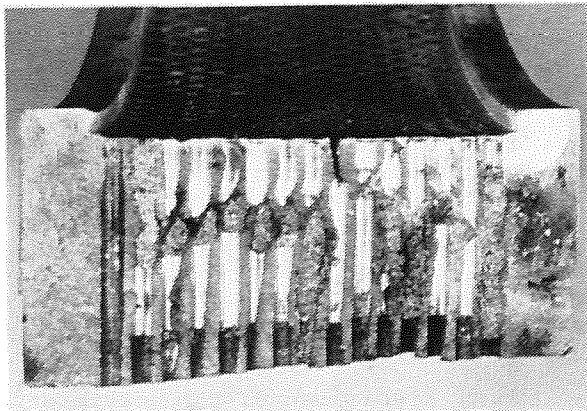
fracturada (figura 2) pone de manifiesto que la rotura ha tenido lugar por un proceso de corrimiento progresivo de grieta hasta alcanzar un tamaño crítico, a partir del cual ha tenido lugar súbitamente la rotura al no poder resistir el resto de material las tensiones de trabajo (parte superior derecha de la figura 2). El tamaño final de la grieta, que es relativamente pequeño, parece indicar que el material es de baja tena-

Fig. 2. Aspecto superficial de la fractura de la matriz. En la parte superior derecha pueden apreciarse las señales de la grieta que ha causado la rotura (x 0,5).

Ha sido, precisamente, por corrimiento de una de esas grietas de referencia que ha tenido lugar la fractura de la matriz, al alcanzar la grieta un tamaño crítico (figura 2) y no ser capaz el resto de la pieza de soportar los esfuerzos de servicio. Puede vislumbrarse que en una primera fase el crecimiento de la grieta ha tenido lugar por tensocorrosión (figura 7) bajo la acción de tensiones estáticas de deformación del borde de la matriz, posteriormente, hacia la altura de la pista de rodadura, el crecimiento ha continuado por un mecanismo de fatiga con corrosión (figura 3), impulsado por los esfuerzos alternativos de servicio.

En las fractografías de las figuras 2 y 3 puede observarse que la tensión promotora del corrimiento de la grieta ha tenido su epicentro en el ángulo formado por la pista de rodadura con el borde lateral de la matriz. Ese ángulo vivo, casi recto, es un lugar de concentración de tensiones.

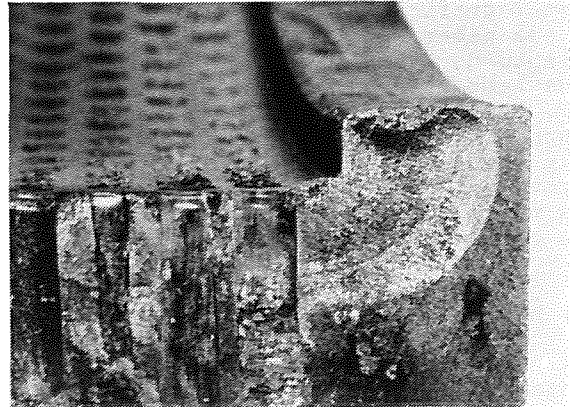
idad [3]. Por otra parte, la superficie de las grietas (figura 3) está cubierta de restos del pienso y de productos de corrosión, pudiéndose, no obstante, observar indicios de "huellas de detención de la grieta" (beach marks). Estas observaciones inclinan a pensar que la rotura ha tenido lugar por fatiga con corrosión.

Fig. 3. Aspecto, a mayores aumentos, de la grieta de fatiga con corrosión, donde se aprecian huellas de algunas líneas de detención de la grieta (beach marks), junto a restos del pienso compuesto y productos de corrosión. En la parte superior de la grieta pueden, asimismo, observarse las señales de una grieta secundaria, que ha crecido a partir del borde de la matriz (x 1,5).

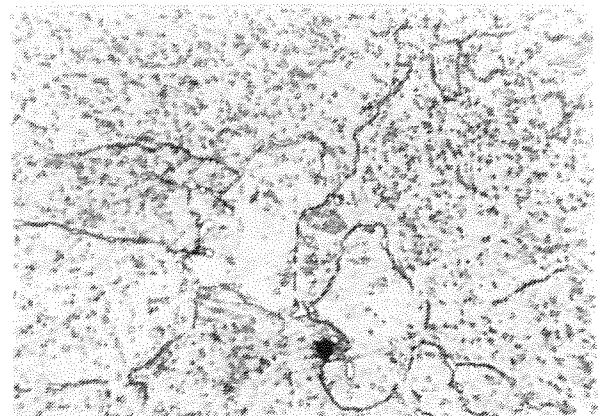
La inspección metalográfica muestra una matriz de martensita revenida, propia de un acero bonificado (figura 4). Se observan, además, abundantes partículas de carburos, muchas de las cuales aparecen en los límites de grano. Esta estructura

Fig. 4. Micrografía del acero. Reactivo: cloruro férrico ácido (x 600).

metalográfica, y la dureza conseguida, puede haber sido originada por un tratamiento de temple seguido de revenido a una temperatura intermedia de 400 a 500 °C. El revenido de estos aceros en ese margen de temperaturas no es aconsejable, por producir una baja tenacidad y provocar, asimismo, una disminución de la resistencia a la corrosión, incluida la corrosión bajo tensiones [4].

Habida cuenta de los valores de dureza y de la estructura metalográfica del material, el revenido parece haber sido dado a una temperatura de alrededor de 450°C, que es una zona de temperatura de resiliencias bajas. La temperatura de revenido que se ha especificado para este acero (400°C) está dentro de la zona no recomendable de revenido, por lo que se sugieren cambios en los tratamientos térmicos futuros.

Las variaciones en el tratamiento térmico que se proponen van en el sentido de elevar la temperatura de temple y bajar la temperatura de revenido, en la forma que sigue:

- Temple desde $1.010 \pm 10^\circ\text{C}$, efectuándose el calentamiento lentamente, con subidas escalonadas de la temperatura. Enfriamiento en aceite hasta 80°C. El revenido debe efectuarse inmediatamente tras el temple, estando las matrices aún calientes al tacto.
- Revenido a $320 \pm 10^\circ\text{C}$, seguido de en-

friamiento al aire. Mejor todavía sería el uso de un doble revenido, con enfriamiento de las matrices hasta la temperatura ambiente tras el primer revenido. El doble revenido es aconsejable no sólo desde el punto de vista de la transformación de la austenita retenida, sino porque es beneficioso para mejorar la resistencia a la tensocorrosión [4].

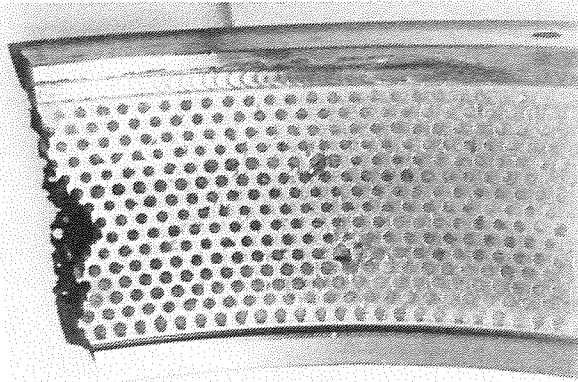
bien, como se aprecia en la figura 5, la matriz ha estado sometida a unas condiciones de trabajo no deseables para su buen rendimiento. La pista de rodadura presenta deterioros ocasionados por la presencia de cuerpos duros extraños. Asimismo, como puede observarse en la parte superior de dicha figura, el rodillo, en su salida de la pista, ha causado una notable deformación plástica de uno de los bordes de la matriz. Además, en su andadura por ese borde, hacia la parte derecha de la figura 5, el rodillo ha dejado un rastro de zona ligeramente deformada, de anchura aproximadamente la mitad de la del borde y situado en la parte vecina a la pista. En esa zona ligeramente deformada se han generado un gran número de finas grietas paralelas y radiales, que se han detectado por inspección con partículas magnéticas (figura 6). En su penetración hacia el interior, las grietas siguen pasos transgranulares e intergranulares (figura 7).

Fig. 5. Aspecto de la pista de rodadura, donde se aprecian daños mecánicos. Asimismo, la zona centro-izquierda del borde superior de la matriz ha sufrido una notable deformación plástica (x 0,3).

Las condiciones de trabajo de la matriz no han sido las más recomendables para su buen rendimiento, ya que han entrado en la pista de rodaje objetos duros extraños y, en particular, el rodillo ha saltado por encima del borde de la matriz, dejando una estela de material deformado, donde se han generado numerosas fisuras paralelas, que han sido el punto de fractura de la matriz.

Se encarece, pues, la vigilancia e inspección de las condiciones de servicio para evitar abusos mecánicos que den origen a tensiones y deformaciones indeseables.

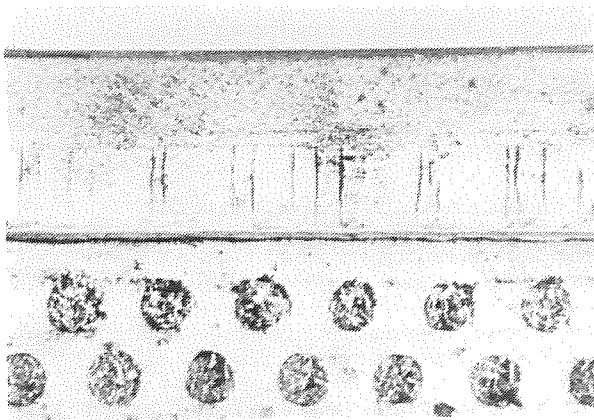
Las fisuras superficiales paralelas y radiales pueden tener su origen en las tensiones originadas por el rozamiento del rodillo en su deslizamiento rodado alrededor del borde de la matriz [9]. Estas fisuras superficiales (figura 6) habrían facilitado el agrietamiento por tensocorrosión (figura 7), inducido probablemente por el hidrógeno. Es curioso anotar que el agrietamiento no se observa en las zonas que han sufrido una fuerte deformación plástica (parte superior centro/izquierda de la figura 5), sino solamente en las sometidas a una leve deformación superficial (figura 6). Estas observaciones son coincidentes con lo recogido en la literatura, para diversos materiales metálicos, en el sentido de que un alto grado de deformación en frío (>15%) puede ser beneficioso para resistir la corrosión bajo tensiones, mientras que una ligera deformación puede ser deletérea [10].

Fig. 6. Grietas paralelas originadas en el borde de la matriz en la zona levemente deformada por el salto del rodillo. Detección por partículas magnéticas (x 1,5).

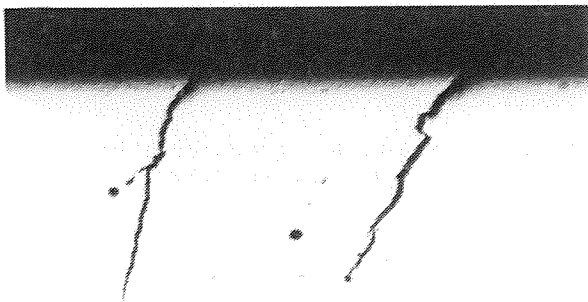
Fig. 7. Las grietas de la figura 6, en su penetración hacia el interior, siguen pasos transgranulares e intergranulares (x 160).

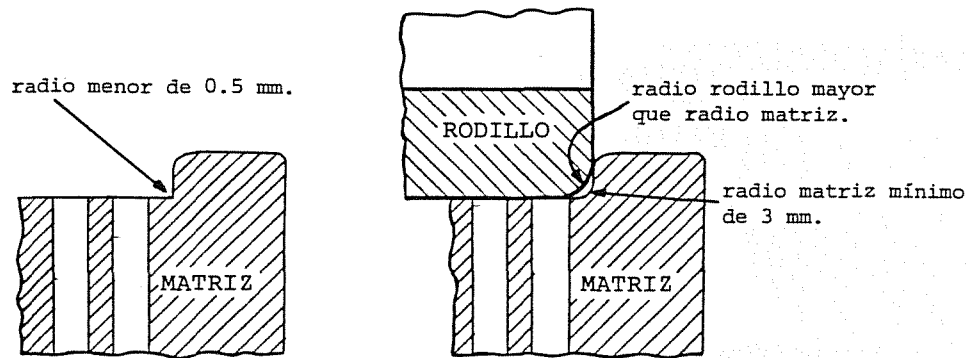
Las tensiones de funcionamiento de una pieza se pueden disminuir con un diseño conveniente. Un pequeño cambio, tal como el aumento del radio de un filete, puede bastar para disminuir el nivel de concentración de tensiones en un sitio crítico. Así, como se indica gráficamente en la figura 8 (parte izquierda), el radio real de la unión pista-borde, en la matriz fracturada, es menor de 0,5 mm; sin embargo, para disminuir el efecto de intensificación de tensiones sería deseable que dicho radio fuese lo mayor posible, en cualquier caso, con un valor mínimo de 3 mm. A su vez, las esquinas del rodillo, que han de trabajar en la vecindad de dicho radio de unión, deben poseer un radio mayor aún que el radio de referencia de la matriz (figura 8 parte derecha).

Fig. 8. El radio de acuerdo de la pista con el borde de la matriz fracturada, que es menor de 0,5 mm (parte izquierda), es causa de intensificación de tensiones. Debería ser modificado como se indica en la parte derecha de la figura.

Con el fin de reducir los lugares de intensificación de tensiones, debe procurarse un buen acabado superficial interno de la matriz, incluidos los agujeros, de manera que no queden huellas o marcas de mecanizado. Asimismo, el radio de acuerdo entre la pista y el borde lateral interno de la matriz debe ser lo más generoso posible, como se ha indicado en el apartado 6 y la figura 8.
