ESTUDIO DE CARACTERES FRACTOGRAFICOS DE ROTURAS PROGRESIVAS EN ACEROS INOXIDABLES AUSTENITICOS

R. Servent Miró, J.M. Pintado Fé, J. Alvarez Alba

Instituto Nacional de Técnica Aeroespacial
División de Materiales y Estructuras
Carretera de Ajalvir p.k. 4
28850 Torrejón de Ardoz (Madrid)

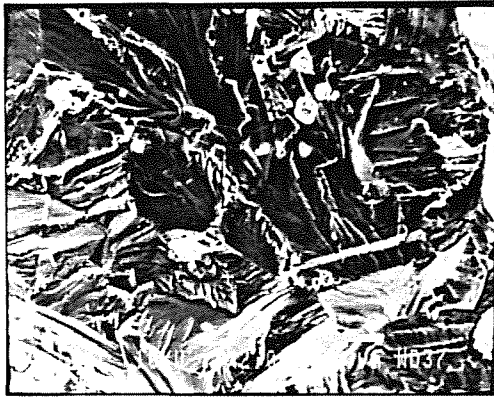
Cuando la rotura es transcristalina la fractura presenta una morfología de zonas planas frecuentemente dispuestas en forma de abanicos y, en las facetas de corte de grano, pueden apreciarse algunos espinazos de desgarro (Fig. 2), un cierto ataque de la superficie y, por lo mencionado en el párrafo anterior, indicaciones de líneas de deslizamiento de planos (intersección de éstos con la superficie de fractura). En el caso de roturas intercrystalinas, se observa la formación de productos de corrosión y grietas secundarias (también intergranulares) así como el ataque y disolución (más o menos marcados) en aristas y caras de grano.

Fig. 2. Micrografía de una rotura por corrosión bajo tensiones en una chapa de acero AISI 304L. Caracteres fractográficos típicos (escalones y espinazos de desgarro).

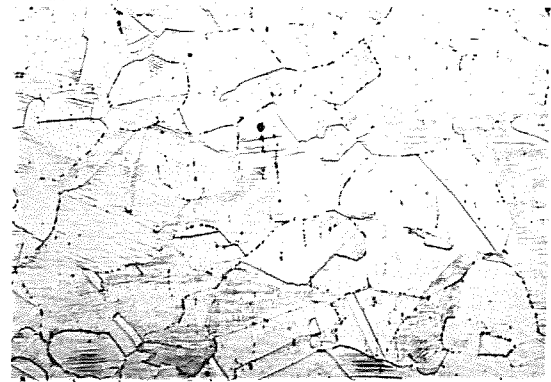
Fig. 3. Microestructura de uno de los remaches rotos en servicio. Precipitación de carburos y bandas de deslizamiento. (Contraste interferencial, x 200).

La observación de probetas metalográficas de los remaches, en el estado de tratamiento de entrega para su utilización, revela una estructura de austenita, de tamaño de grano habitual, con gran número de carburos precipitados, mayoritariamente, en los bordes de grano y, en el caso de los remaches ya utilizados (rotos o no), se aprecian indicaciones de bandas de deslizamiento en el interior de los granos (Fig. 3).

La presencia de carburos precipitados en borde de grano es indicativa de un estado de sensibilización del acero a la corrosión intergranular (hecho contrastado positivamente también por la aplicación de la especificación

ASTM A262) debido a un defecto en el tratamiento térmico dado (baja velocidad de enfriamiento). Aplicado adecuadamente el tratamiento de ablandamiento previsto, se obtuvo una estructura sin carburos en cantidad significativa en los bordes de grano.

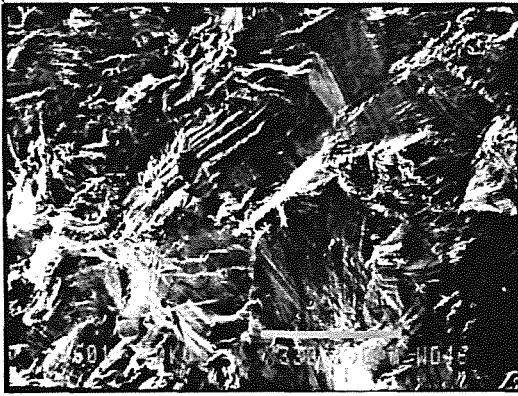
a) zonas de rotura transcristalina constituidas por escalones de planos cristalográficos en las que se aprecian sistemas de líneas rectas paralelas, perpendiculares a los laterales de cada escalón y con pequeño espaciado entre ellas (Fig. 4). También se han observado, en algunos casos, sistemas de líneas cruzadas en un mismo abanico (Fig. 5).

Fig. 4. Micrografía (SEM, x 330) de la superficie de rotura de un remache. Líneas de deslizamiento y facetas de cortes de grano en parte dispuestas en escalones.

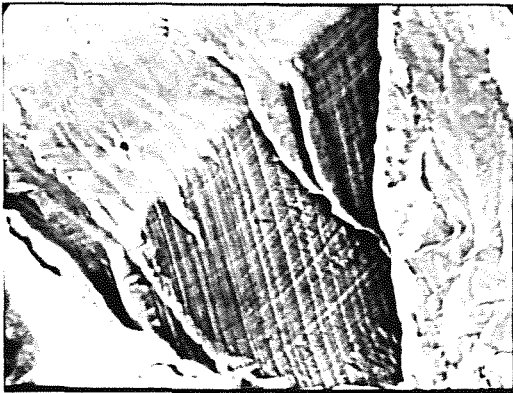
Fig. 5. Micrografía (SEM, x 3500) de una zona de un remache próxima al borde de la fractura. Sistemas de líneas de deslizamiento cruzados.

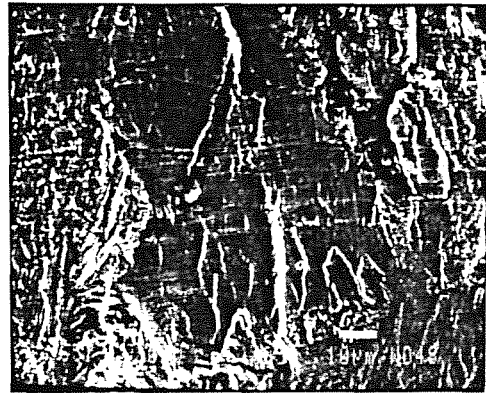
c) Zonas ligeramente oxidadas en las cuales puede distinguirse, bajo la capa de óxido, el relieve descrito en a) (Fig. 6).

Fig. 6. Micrografía (SEM, x 950) de una zona de la rotura de un remache con ligera oxidación.

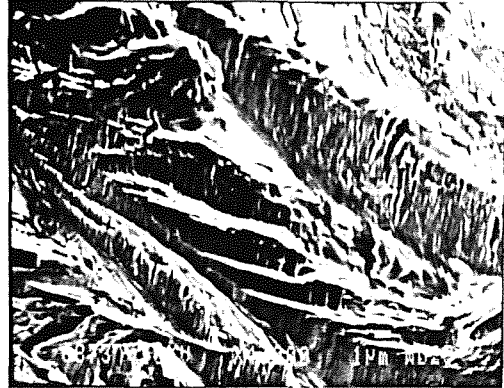
origen de la grieta (estado II.a), se observan estriaciones frágiles, propagación ligada a la estructura cristalina del material y presencia de microgrietas (Fig. 9); y, en la zona más alejada del origen, estriaciones dúctiles y propagación no asociada a la estructura cristalina (Figs. 10 a 12).

Fig. 9. Zona de rotura próxima al origen de un remache ensayado a fatiga (SEM, x 4000). Estriaciones frágiles y microgrietas asociadas.

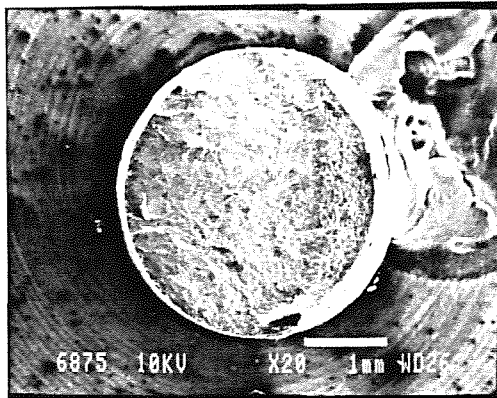
Fig. 8. Superficie de fractura (SEM x 20) de un remache ensayado a fatiga. Zona de rotura por fatiga y de rotura final por carga estática.

la rotura final por sobrecarga estática y la existencia, en la superficie de fractura, de dos zonas claramente diferenciadas (Fig. 8): una, de rotura progresiva por fatiga de recorrido básicamente en un plano normal al eje del remache y, la segunda, de rotura final por sobrecarga estática en bisel a 45°. Microfractográficamente, en la zona de rotura final el relieve está formado exclusivamente por cúpulas y, en la zona de rotura progresiva, se distinguen claramente los caracteres típicos de propagación de grieta por fatiga, no apreciándose diferencias morfológicas significativas por el hecho de que el remache esté o no sensibilizado o por la temperatura de ensayo: en las proximidades del

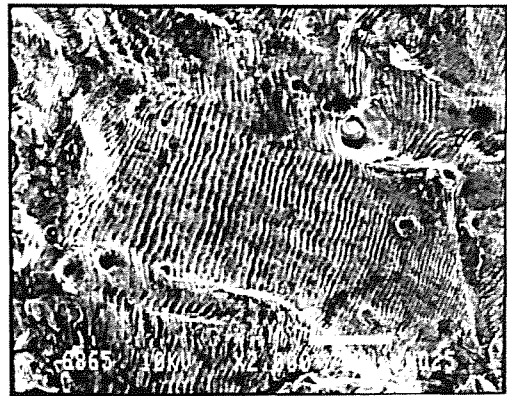
Fig. 10. Estriaciones dúctiles de fatiga en una zona intermedia de la rotura (SEM x 2000).

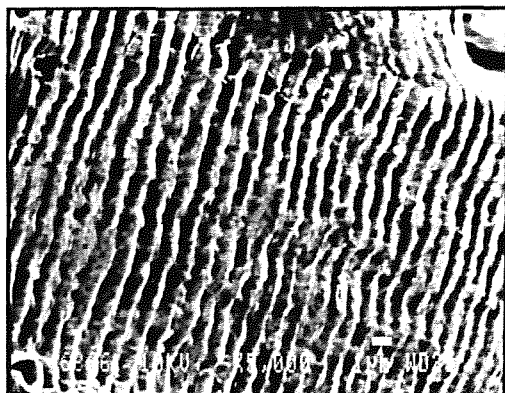
Fig. 11. Detalle de la figura anterior (SEM x 5000).

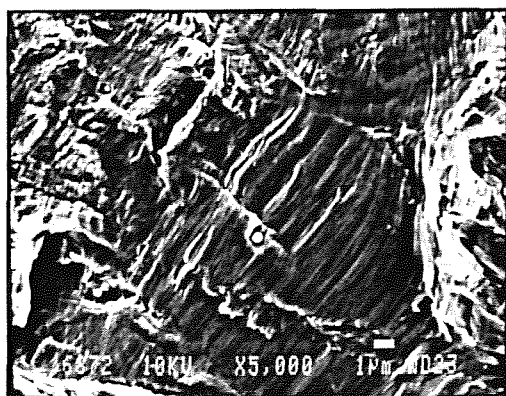
Fig. 12. Zona de rotura alejada del origen de un remache ensayado a fatiga. Estriaciones dúctiles (SEM, x 5000).
