ROTURA EN SERVICIO PRODUCIDA POR ENFRAGILIZACION POR CADMIO. ANALISIS Y DETERMINACION DEL PROCESO DE ROTURA Y DE LOS FACTORES RELACIONADOS

J. Alvarez Alba, J.M. Pintado Fé, R. Servent Miró

Instituto Nacional de Técnica Aeroespacial
División de Materiales y Estructuras
Carretera de Ajalvir p.k. 4
28850 Torrejón de Ardoz (Madrid)

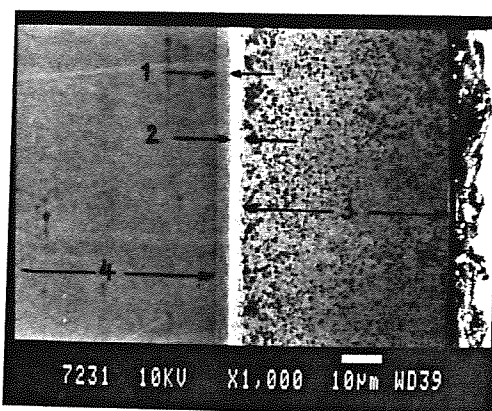
Fig. 2 Recubrimiento superficial (SEM x 1000)
1. Capa interior de Ni; 2. Capa intermedia de Cd; 3. Capa exterior de Cd; 4. núcleo.

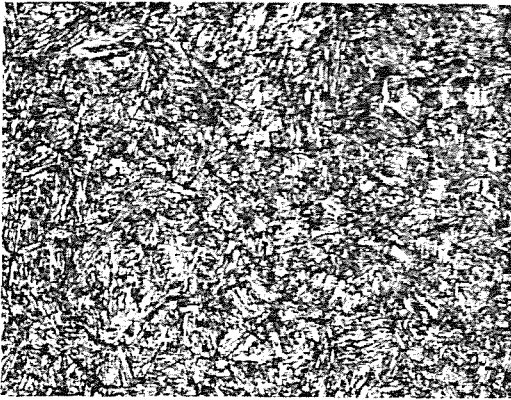
El examen metalográfico con microscopio óptico de una sección transversal convenientemente atacada puso de manifiesto (Fig. 3) una estructura fina de martensita revenida, no apreciándose ninguna anomalía por defecto de tratamiento térmico o decarburación superficial.

Fig. 3 Microestructura del acero. (x 500)

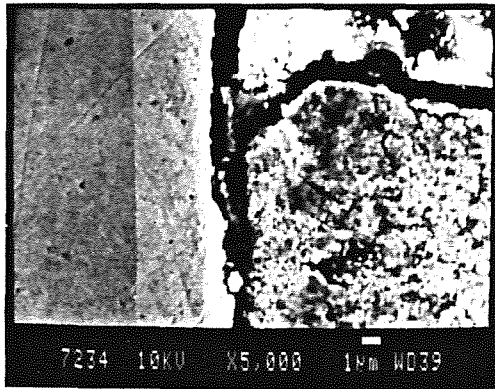
capa exterior de protección del tornillo, de color blanquecino característico de un recubrimiento de Cd ó Zn (sin tratamiento posterior de conversión química por cromatado), aparece deteriorada por picaduras y pérdidas locales de la capa a lo largo de toda la caña, siendo este dañado más acusado y de mayor extensión en la parte más próxima a la cabeza del tornillo. En estas zonas, tanto la capa exterior de Cd como la intermedia han desaparecido totalmente, tal como se aprecia en la Fig. 4.

Fig. 4. Detalle de una zona con pérdida de capa cadmiada (SEM x 5000).

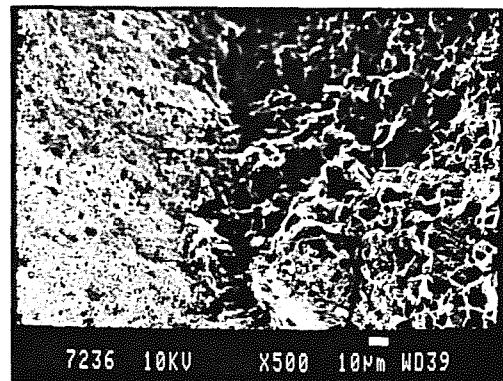
3.2. Análisis microfractográfico. La observación con microscopio electrónico de barrido permite diferenciar claramente por sus caracteres micromorfológicos las dos zonas de la superficie de fractura antes mencionadas y determinar la línea de encuentro de los dos tipos de mecanismos de rotura que han actuado (Fig. 5). La superficie de fractura de coloración más clara y brillante y textura difusa es una rotura básicamente intercrystalina (Figs. 6 a 8), sin señales de corrosión ni de deformación en las caras de los granos y en la que se advierte la presencia de un constituyente o elemento, ajeno a la propia estructura del material (acero) del tornillo, que cubre las caras de grano en la superficie de fractura.

Fig. 5. Zona de encuentro de la superficie de fractura de color claro (zona derecha de esta figura y de las figs. 1.b y 1.c) y de la superficie oscura (izda. según las mismas figs.) (SEMx500).

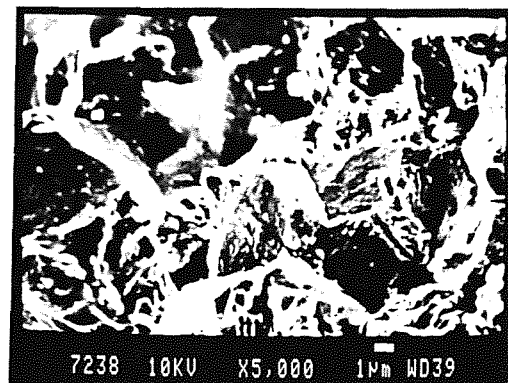
Fig. 6. Detalle de la zona derecha de la Fig. 5 (rotura intercrystalina) adyacente a la línea de encuentro (frente de grieta) (SEM x 5000).

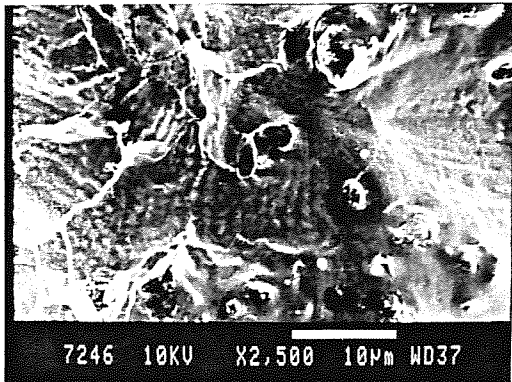
Fig. 7. Detalle de la misma zona a media profundidad de grieta (SEM x 2500).

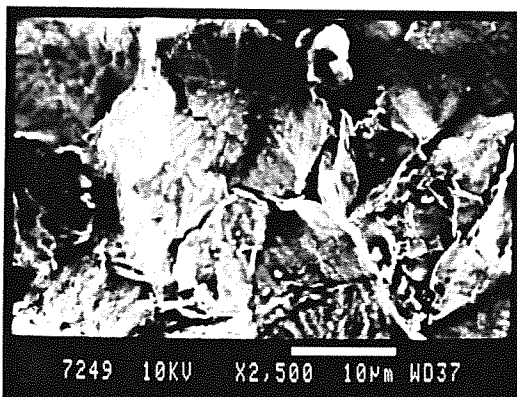
Fig. 8. Zona de la boca de la grieta (SEM x 2500).

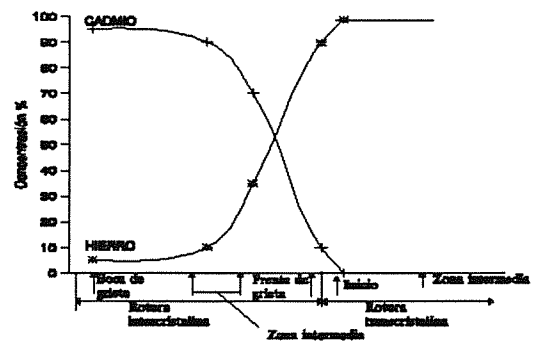
dicho elemento como Cd. La presencia de Cd se detecta en toda la superficie de fractura intercrystalina en cantidad que disminuye conforme progresa la rotura, aunque se detecta esta presencia hasta la unión con la superficie de fractura de aspecto más oscuro y rugoso. En la Fig. 9 se representa la variación de concentración de Cd, en función de la distancia a la boca de la grieta, en la superficie de fractura.

Fig. 9. Concentración de Cd, a lo largo de un radio, en la superficie de fractura.

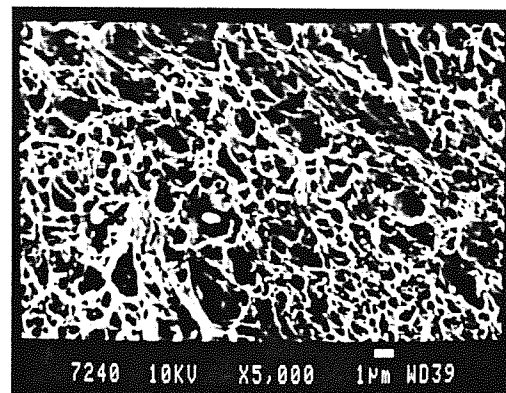
La superficie de fractura que se ha diferenciado por su coloración más oscura y textura fibrosa presenta unos caracteres micromorfológicos típicos (rotura transcristalina con formación de cúpulas) de rotura de carácter dúctil por sobrecarga estática, si bien el pequeño desarrollo de las cúpulas explica que no se aprecie macrodeformación plástica general en el conjunto de la rotura. En toda esta superficie de fractura no se detecta ningún indicio de presencia de Cd. Los caracteres citados se aprecian claramente en la Fig. 10, que es representativa de toda la zona oscura y de textura fibrosa de la superficie de fractura.

Fig. 10. Microrelieve en cúpulas de la zona oscura y fibrosa de la fractura (SEM x 5000).

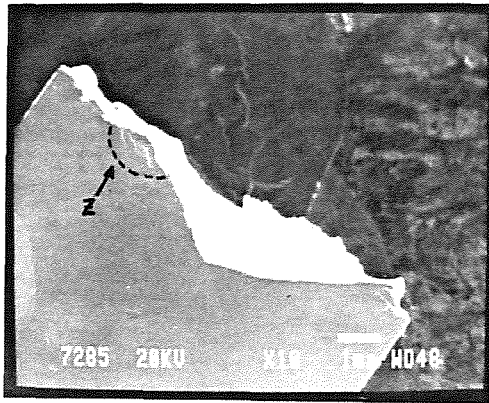
3.3. Características de la rotura en corte perpendicular a la superficie de fractura. La observación con microscopio electrónico de barrido del perfil de la rotura (Figs. 11 a 14) confirma el carácter intercrystalino de la parte de la superficie de fractura identificada como tal y permite detectar la existencia de grietas secundarias que parten de la superficie, así como la presencia de Cd (identificado mediante análisis con la microsonda de barrido) en las grietas secundarias, incluso en la punta de las mismas. La sección examinada es la indicada en la Fig. 1.c. Esta observación confirma también la ausencia de indicios de corrosión intercrystalina.

Fig. 11. Vista general del perfil de rotura y parte de la superficie de fractura (la parte izquierdan corresponde a la derecha de las Figs. 1.b y 1.c) (SEM x 10).

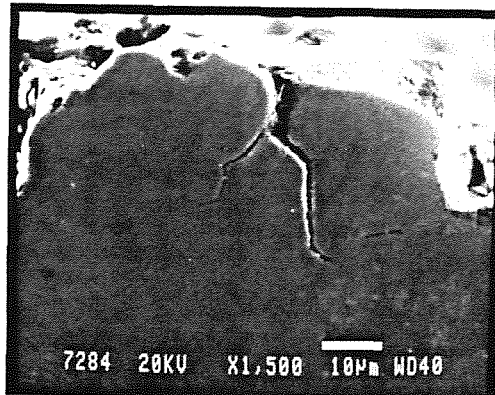
Fig. 12 Detalle de la zona Z. Grietas secundarias (SEM x 1500).

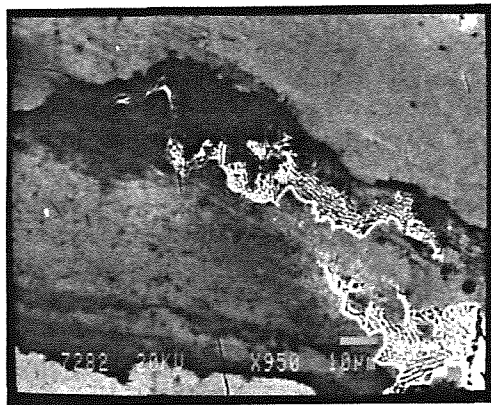
Fig. 13. Detalle de la grieta de la Fig. 12 en su parte más ancha (SEM x 950).

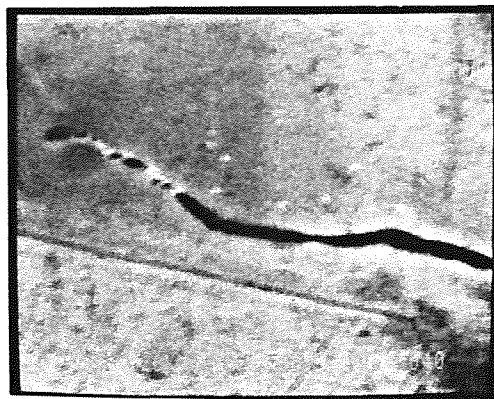
Fig. 14. Detalle de la punta de la rama izquierda de la grieta secundaria de la Fig. 12 (SEM x 7500).
