ROTURA GENERALIZADA DE UN ENREJADO DE ACERO PERTENECIENTE A UNA CENTRAL HIDROELÉCTRICA

E.J. HERRERA, L. SORIA Y J.M. GALLARDO

Universidad de Sevilla
Grupo de Metalurgia e Ingeniería de los Materiales
E.T.S.I. Industriales, Avda. Reina Mercedes s/n, 41012 Sevilla.

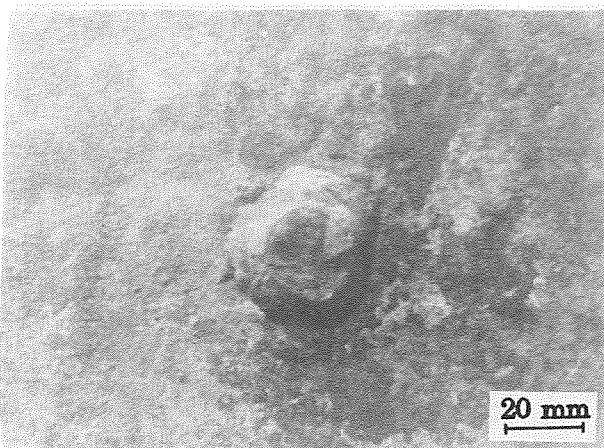
En una primera observación, la causa de la destrucción de las rejas no parecía ser un simple fenómeno de corrosión. Sin embargo, dada la presencia de un polvo oscuro en las cercanías de los restos de soldadura (Figs. 2 y 3), se ensayó la posible presencia de bacterias sulfuroductoras. Existía, por otra parte, entre el personal técnico de esta planta, una cierta hipersensibilidad hacia el tema de la corrosión microbiana, ya que se habían detectado casos en otros lugares de las instalaciones. El ataque ácido no revela la existencia de sulfuros, por lo que, en principio, puede aceptarse que el resultado del ensayo es negativo.

Fig. 2. Resto de soldadura pletina-redondo. El redondo parece haberse desprendido por rotura.

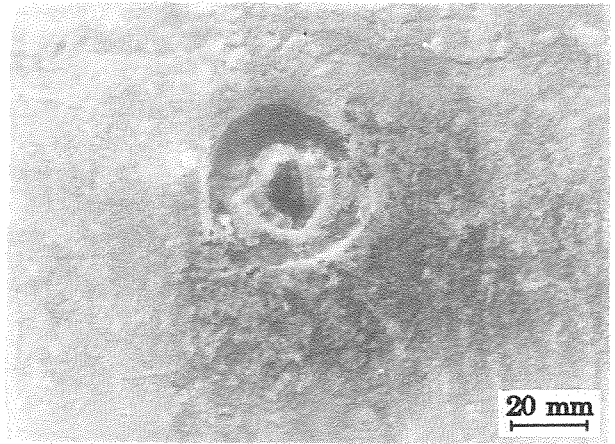
Fig. 3. Otro resto de soldadura pletina-redondo. El redondo da la impresión de haberse desprendido por arranque de la raíz.

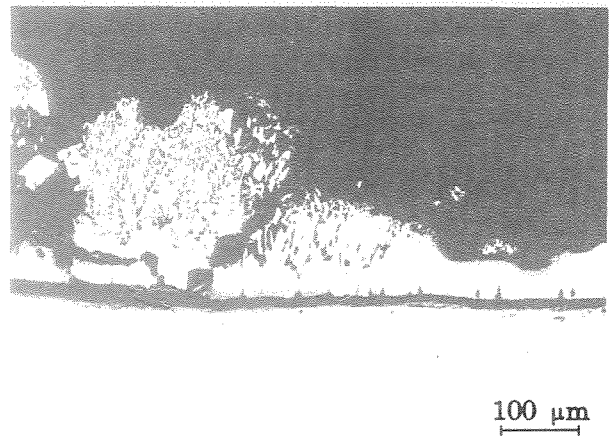
La observación microscópica permite poner de manifiesto que el recubrimiento de zinc ha sufrido alteraciones (Fig. 4), distando de ser una capa

compacta, llegando en algunos puntos a quedar el acero desnudo. No obstante, no existen señales de que este hecho haya influido en la rotura de las rejas.

Fig. 4. Aspecto de la capa de zinc con claros síntomas de deterioro.

(c) Se recomienda que una vez terminada la rejilla sea galvanizada en caliente.

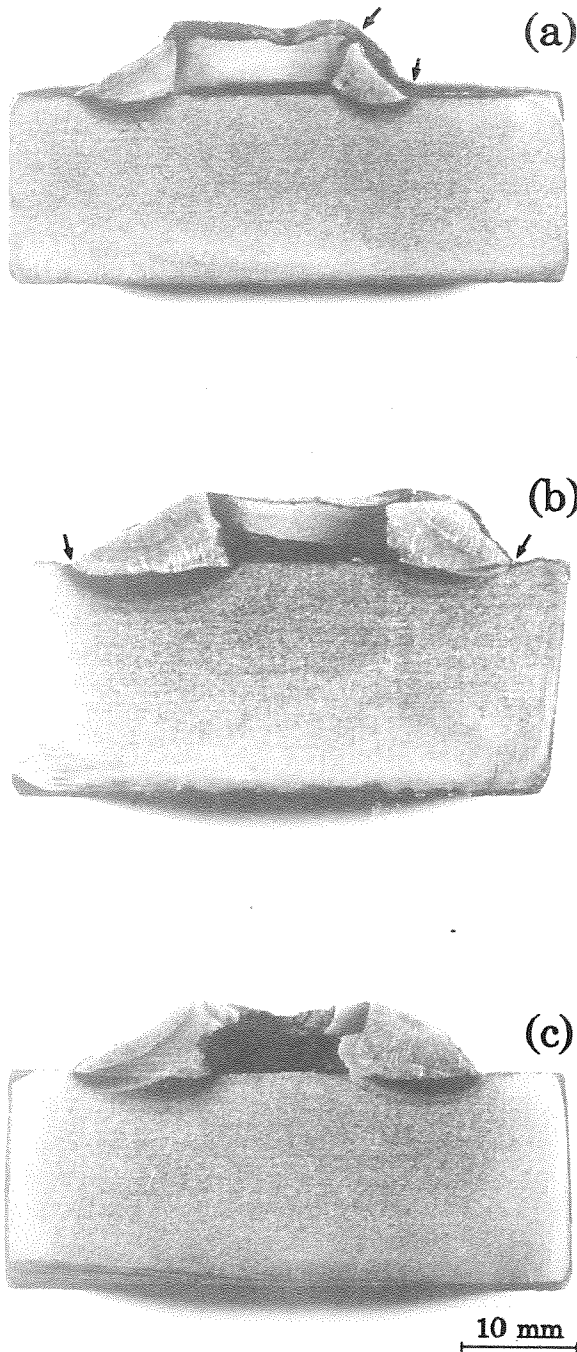
El estudio metalográfico revela que la ejecución de la soldadura ha sido incorrecta. En las macrográficas de la figura 5 (a, b y c) puede observarse que se han utilizado redondos cortos, sin preparación, y que, en general, existen grietas (señaladas con flechas), tanto en los redondos como en las pletinas, las cuales se inician en los talones de los cordones de soldadura. También hay alguna porosidad y/o escoria (Fig. 5c).

Fig. 5. Tres macrografías (a, b y c) de uniones soldadas donde se aprecia una ejecución defectuosa.

Por otra parte, la porosidad y escorias (Fig. 5a) presentes en la soldadura también disminuyen la resistencia a la fatiga de los cordones.

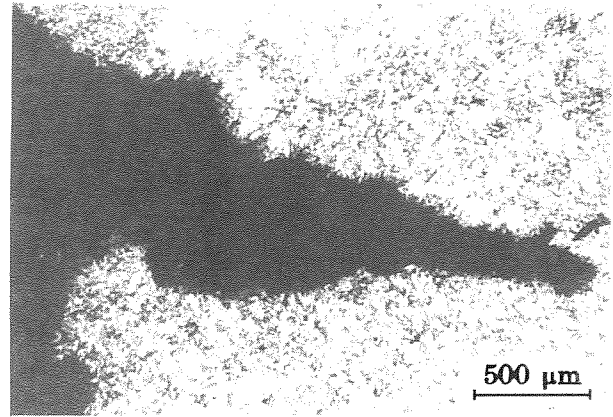
El examen microscópico permite ver, con mayor detalle, las grietas, señaladas en el párrafo anterior, tal como se muestra en las figuras 6 y 7, correspondientes a la fisura que aparece en la parte superior del cordón de la figura 5a. En la figura 7 puede observarse que la grieta se encuentra inmersa en una estructura típica de la zona afectada por el calor (ZAC). Por su parte, la figura 8 muestra una grieta situada en la pletina. Se trata de la

Fig. 6. Aspecto, a mayor tamaño, de la fisura de la parte superior del cordón de la figura 5a.

La reja fué diseñada de forma incorrecta, ya que abundan las uniones soldadas en T. Estas soldaduras en ángulo favorecen la aparición de concentración de tensiones, si no se toman las debidas precauciones operatorias. A este efecto, los cordones convexos, que forman un ángulo vivo y originan una peor transmisión de los esfuerzos, facilitan la iniciación de grietas, con la consiguiente disminución del límite de fatiga [1 y 2], por lo que no son recomendables en piezas sometidas a sollicitaciones alternadas. Las uniones en T con cordones convexos han generado grietas en los redondos y en las pletinas en los puntos de máxima concentración de tensiones (Figs. 5a y 5b), que corresponden precisamente con zonas afectadas por el calor, de mayor fragilidad (Figs. 6, 7 y 8). Los cordones de soldadura cóncavos permiten una mejor transmisión de los

(b) Deben tomarse todas las precauciones conocidas [4,5 y 6] para mejorar la resistencia a la fatiga de la unión soldada tales como evitar la existencia de grietas, cualquier tipo de entallas, rugosidad o mordeduras. A este respecto, los cordones de soldadura cóncavos son preferibles.

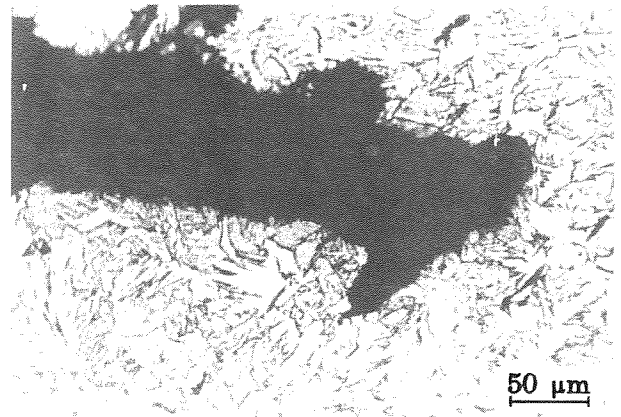
Fig. 7. Extremo de la fisura de la figura 6, totalmente inmerso en la ZAC.

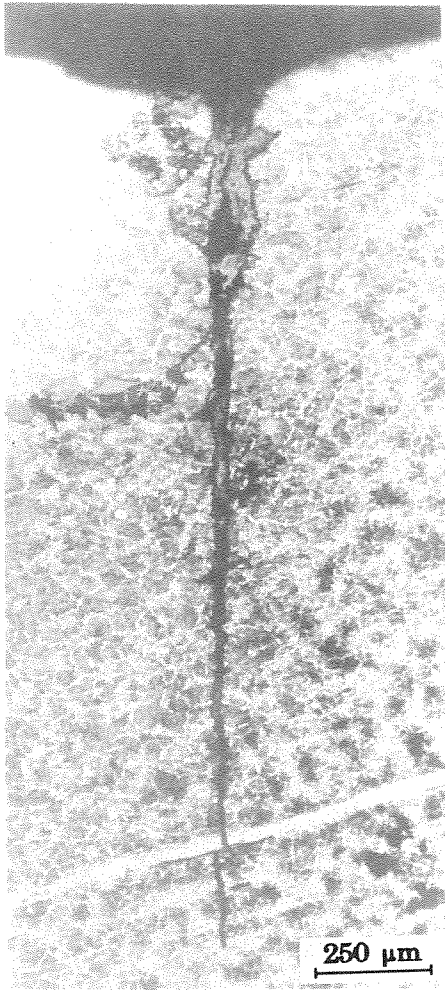
misma grieta señalada en la parte inferior derecha del cordón de la figura 5a. En este caso, la grieta, que comienza en la zona afectada por el calor, ha llegado a penetrar hasta un lugar donde se encuentra la estructura propia del metal de base.

Fig. 8. Montaje micrográfico mostrando la grieta que aparece en la parte inferior derecha del cordón de la figura 5a. La grieta nace en la ZAC y penetra hasta el metal base.

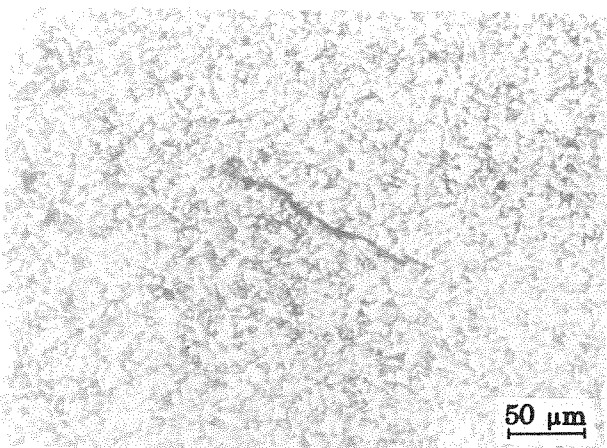
Además de las grietas visibles macroscópicamente, que se inician en los talones de la soldadura, una inspección metalográfica cuidadosa permite poner de manifiesto la presencia de microgrietas internas, tanto en la zona afectada por el calor de los redondos (Fig. 9), como en el metal fundido (Fig. 10). Existen, además, en las pletinas, grietas formadas en regiones con inclusiones alargadas (stringers) de sulfuros o siguiendo pasos intergranulares (Fig. 11).

Fig. 9. Microgrieta en una estructura de grano fino de la ZAC. Podría haberse originado por agrietamiento en caliente o, más probablemente, por fisuración por hidrógeno.

Finalmente, las microgrietas internas a que se hizo referencia en el apartado 3, y que se ilustran en las figuras 9, 10 y 11, presentan las características de una fisuración en caliente, fenómeno muy ligado a la presencia de sulfuros. A este respecto, el contenido de azufre de los elementos soldados es cercano al 0,04% S. La grieta de la figura 9, en una estructura de grano fino (más fino que ASTM 8), podría deberse a la presencia de hidrógeno (fisuración por hidrógeno). A su vez, el agrietamiento de la figura 11 es típico del desgarre laminar.

(a) Los electrodos deben secarse siempre para evitar la formación y difusión de hidrógeno que podría originar agrietamiento en frío.

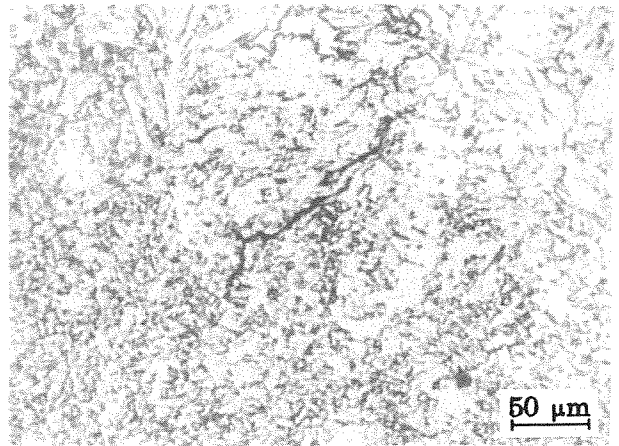
Fig. 10. Microgrieta en la región del metal fundido fronteriza con la ZAC (agrietamiento en caliente).

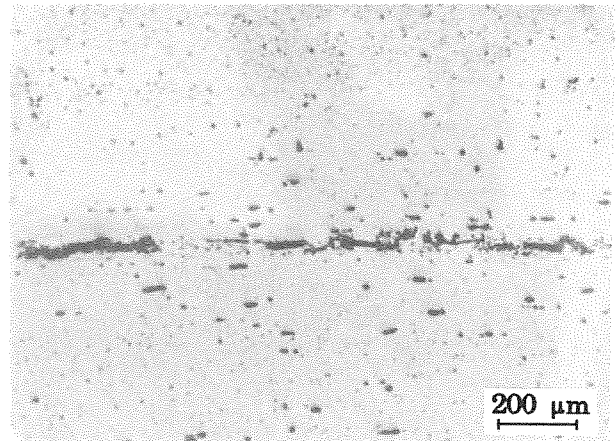
Fig. 11. Agrietamiento a lo largo de stringers, con aspecto de desgarre laminar.

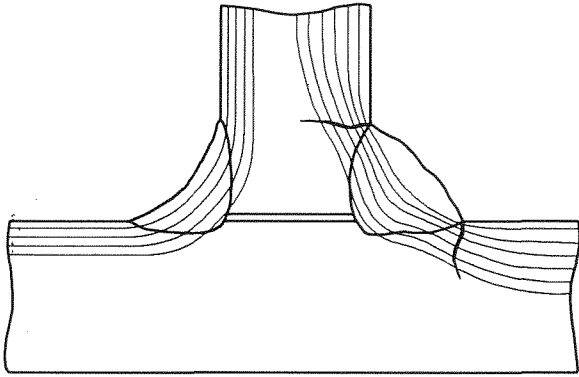
esfuerzos y no presentan ángulos vivos, lo que les hace más aconsejables en estas circunstancias (Fig. 12).

Fig. 12. Aparición de grietas en los talones del cordón de una unión soldada. Los cordones convexos, que forman un ángulo vivo y dan lugar a una peor transmisión de los esfuerzos, no son recomendables en piezas sometidas a sollicitaciones de fatiga.

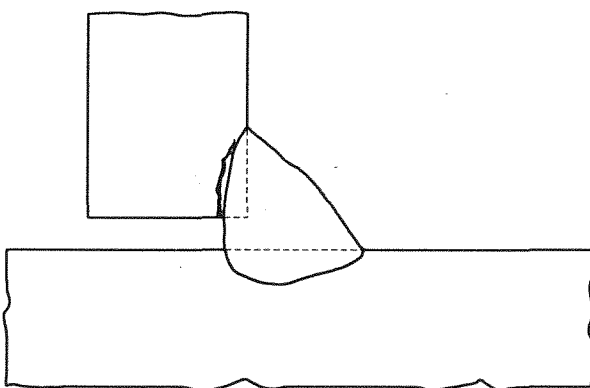
Otra causa generadora de zonas de concentración de tensiones, y, por consiguiente, de grietas, en el caso estudiado, es la amplia separación entre la pletina y los redondos soldados en T [3]. Esta separación en la raíz de la soldadura, causada por la corta longitud de los redondos, posibilita el agrietamiento en la zona afectada por el calor (Fig. 13). Este efecto parece haber sido la causa del desprendimiento del redondo en la figura 5c. La separación excesiva entre los dos miembros soldados reduce, además, la sección de la garganta del cordón, con lo que los esfuerzos que actúan en esa zona serán proporcionalmente mayores.

Fig. 13. La concentración de tensiones en la raíz de la soldadura, en la entalla existente entre ella y el redondo, debido a la amplia separación redondo-pletina, puede originar grietas en la ZAC.
