## FRACTURA DE UNA VIROLA POR CORROSIÓN BAJO TENSIONES

A. Priegue\*, E. Porto\*, F. Iglesias\*, X.R. Nóvoa\*\*, G. Pena\*\*

**Resumen.** Se estudia la rotura de una virola de acero inoxidable perteneciente a un recuperador de un disolvente en una fábrica de productos farmacéuticos.

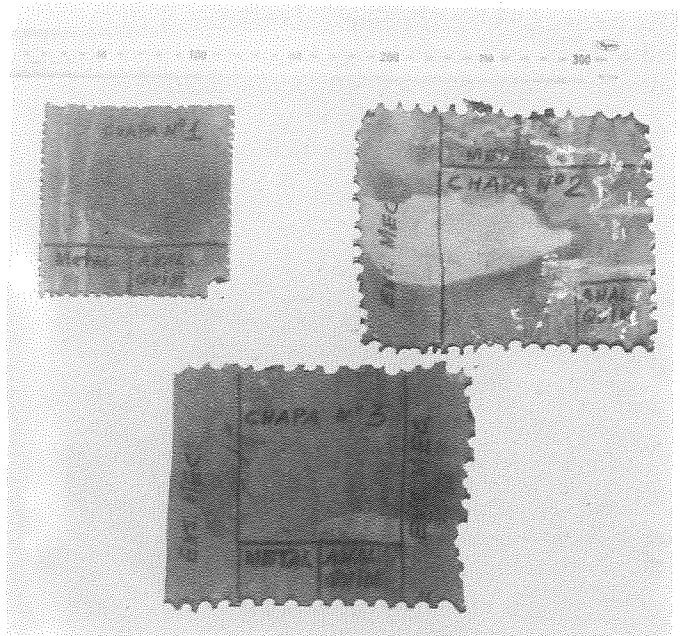
Para llevar a cabo la investigación se recibieron tres trozos de chapa procedentes de diferentes zonas de la columna, que fueron designadas con los números 1, 2 y 3 (figura 1). La nº 1 correspondía a su parte inferior y no presentaba, al menos aparentemente, fisuras o grietas. La nº 2 fue extraída de una zona situada entre los platos 9 y 10 y muy próxima a éste último; presentaba fisuras pasantes que dieron lugar a fugas del fluido del interior. La 3, correspondiente a la zona del plato nº 8, al igual que la primera, no presentaba defectos aparentes si exceptuamos los existentes alrededor de un goterón de soldadura.

Fig. 1. 0,35x. Aspecto general de las muestras recibidas. Superficie interna.

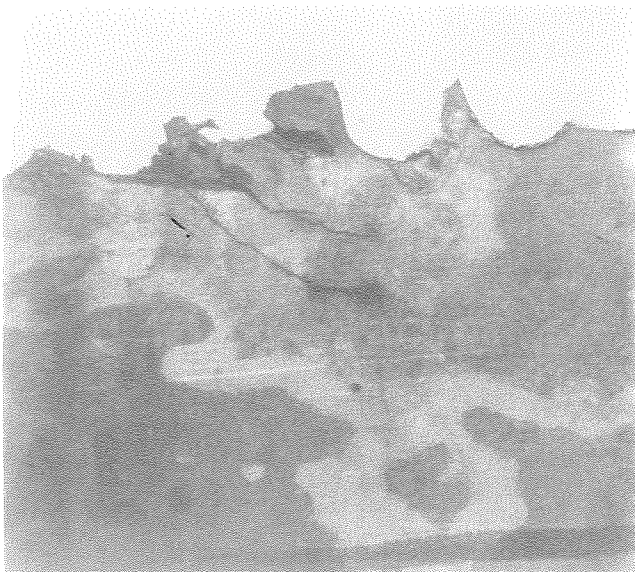
La muestra nº 2 es la que presenta fisuras pasantes que dieron lugar a fugas del líquido interior.

En la macrografía de la figura 2 se muestra un detalle de las grietas pasantes existentes en una zona muy próxima a la soldadura circunferencial discontinua del soporte del plato 10. La superficie interior (que es la que aparece en la fotografía) se presenta lisa y con una cierta pátina de color grisáceo. No observamos corrosión generalizada que pudiera haber producido una pérdida de espesor. Por el contrario, la superficie externa está cubierta, en algunas zonas, de picaduras muy pequeñas y profusas que corresponden a minúsculos pozos de ataque corrosivo (Pittings). En estas zonas el acero inoxidable ha perdido su brillo plateado. Un detalle de estas picaduras puede observarse en la figura 3.

**Fig. 2.** 2,7x. Muestra nº2. Detalle de las fisuras pasantes.

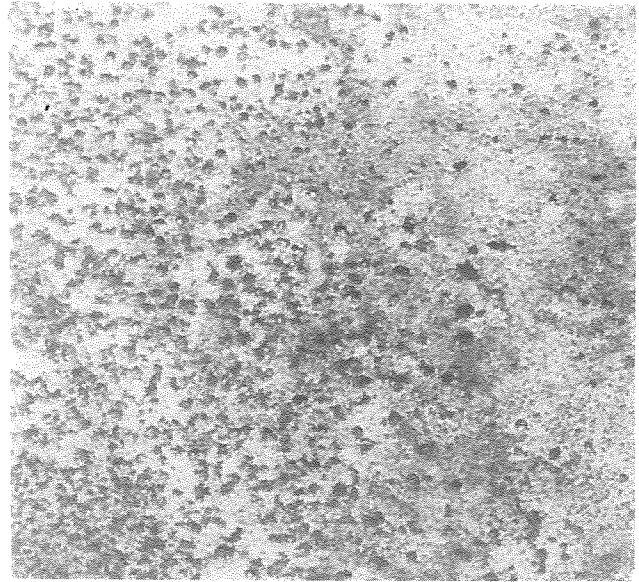
**Fig. 3.** 5x. Muestra 3. Superficie externa. Picaduras abundantes.

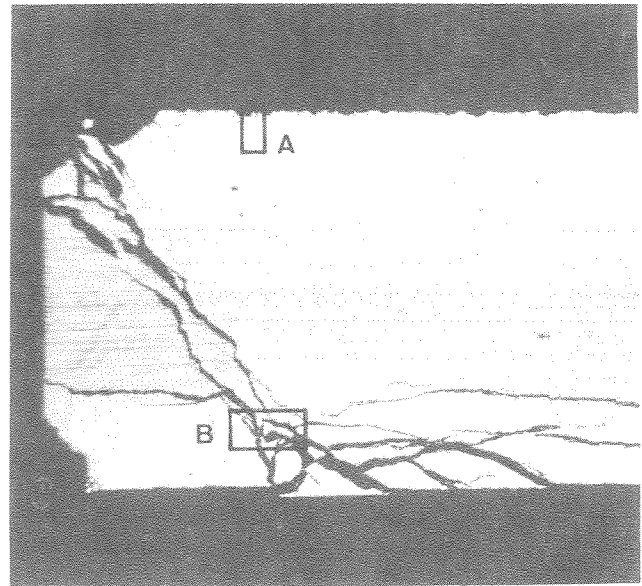
La macrografía de la figura 4 corresponde a un corte recto de la virola según su espesor, realizado en la zona de las fisuras pasantes. El borde inferior es la superficie interna y el superior (en la que podemos apreciar el Pitting) el de la superficie externa.

**Fig. 4.** 13x. Muestra nº 2. Fisura pasante ramificada. En la pared externa (borde superior) picaduras e iniciación de una fisura arborescente. (Ataque agua regia glicerizada).

La gran fisura pasante es muy compleja por sus ramificaciones y no es fácil deducir donde ha comenzado. Es posible que se hubiera iniciado en ambas superficies y sus ramas hayan confluído en puntos internos del material.

Lo que sí es evidente es la presencia de fisuras que se inician en la superficie exterior. Las zonas recuadradas de la figura 4 aparecen ampliadas en las micrografías de las figuras 5 y 6. Podemos distinguir su carácter

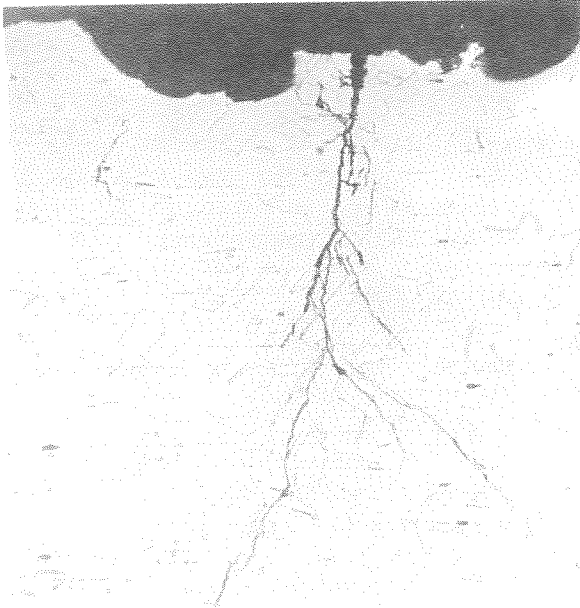
ramificado y su progresión transcristalina. A más aumentos aparecen las grietas rellenas de óxidos de hierro. Estas características, ramificación, transcristalinidad y óxidos de hierro en su interior, son las que clasifican a estas fisuras como GRIETAS DE CORROSIÓN BAJO TENSIONES (STRESS CORROSION CRAKING), muy frecuentes en los aceros inoxidable austeníticos, tales como el AISI 316.

**Fig. 5.** 150x. Detalle del recuadro A de la fig. 4. Pozos de ataque en el borde (superficie exterior). Fisura ramificada y transcristalina. Polígonos maclados de austenita. (Ataque agua regia glicerinada).

En el borde (Fig. 5) aparecen los minúsculos pozos de ataque corrosivo a los que ya se ha hecho referencia arriba.

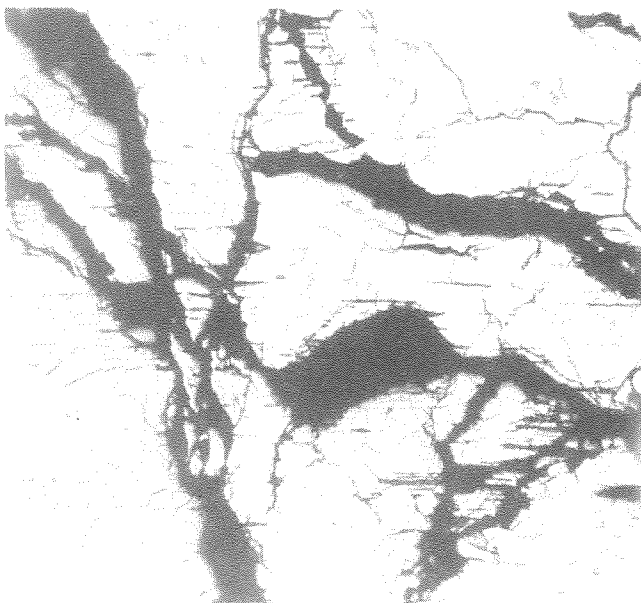
**Fig. 6.** 150x. Detalle del recuadro B de la fig. 4. Fisura ramificada y transcristalina. (ataque agua regia glicerinada).

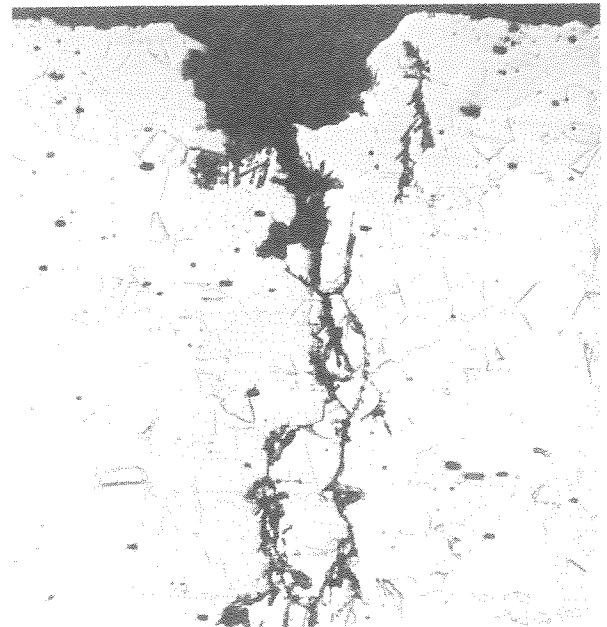
La muestra 1, que no acusó la presencia de fisuras aparentes, también presenta grietas ramificadas y transcristalinas, tal como podemos observar en las micrografías de las figuras 7 y 8. En la primera, la fisura se inicia en una picadura que le ha servido de germen a través de un proceso de aireación diferencial, y en la segunda, la grieta ha comenzado directamente en la superficie limpia. En ambos casos arrancan de la superficie exterior de la chapa.

**Fig. 7.** 200x. Muestra 1. Corrosión bajo tensiones iniciada en un pozo de ataque de la superficie exterior. (Ataque agua regia glicerinada)

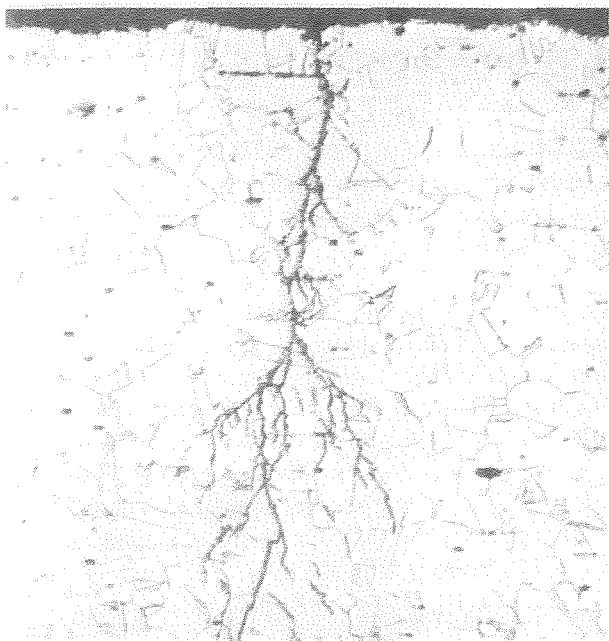
Fig. 8. 200x. Muestra 1. Corrosión Bajo Tensiones. La fisura se inicia en una zona "limpia" de la superficie externa. (Ataque agua regia glicerinada).
