ROTURA EN SERVICIO DE UNA PALA Y SUS PERNOS DE SUJECIÓN EN UNA HÉLICE DE PASO VARIABLE

Resumen. Se estudia el fallo crítico de la pala y sus correspondientes pernos de sujeción en una hélice de paso variable perteneciente a un barco de pesca de altura. Por el aspecto de las superficies de fractura, su disposición y características morfológicas se atribuye éste a un fenómeno de fatiga que se ha incitado en varios puntos simultáneamente.

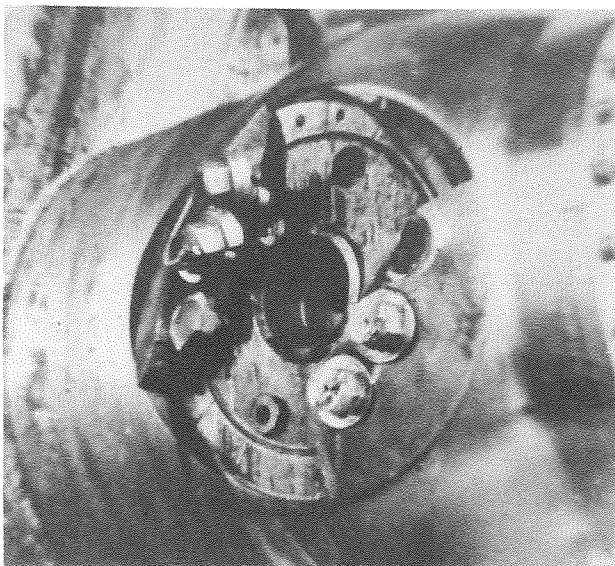
En esta comunicación se estudian las causas de la rotura en servicio de una de las palas de una hélice de paso variable que pertenecía a un barco de pesca de altura. El accidente tuvo lugar con la pérdida de la pala, quedando parte de su base y los pernos de fijación en la situación que se muestra en la figura 1.

Fig. 1. Estado de la base de la pala en el núcleo de la hélice.

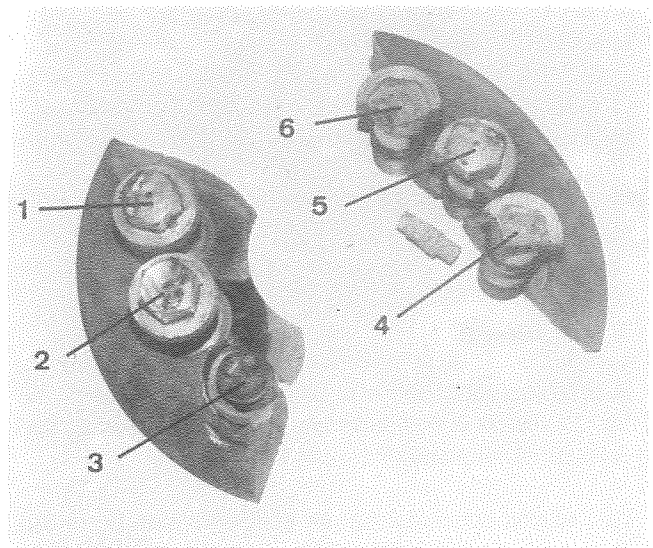
Fig. 2. Aspecto general de los trozos conservados de la base y pernos de anclaje.

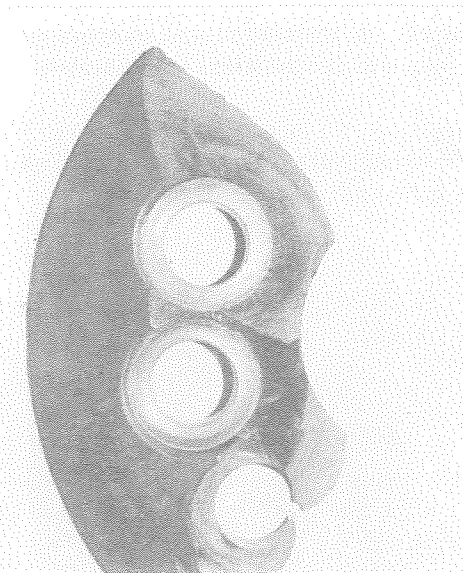
Fig. 3. Detalle de la superficie de fractura del sector de la pala que corresponde al trozo de la izquierda de la fig. 2. Marcas concoidales que parten del borde de las cajas de alojamiento de los pernos.

Las marcas concoidales, que ponen de manifiesto un proceso de fatiga, parten separadamente de los bordes inferiores de las cajas de alojamiento de las cabezas de los pernos. Su independencia es tal que los planos de fractura progresiva han llegado al borde interior a distinto nivel y se han solapado en su extremo. (Figura 4).

4.2. La pala presenta en un sector de su base una fractura progresiva de fatiga que comenzó en las esquinas de las cajas de alojamiento de las cabezas de los pernos.

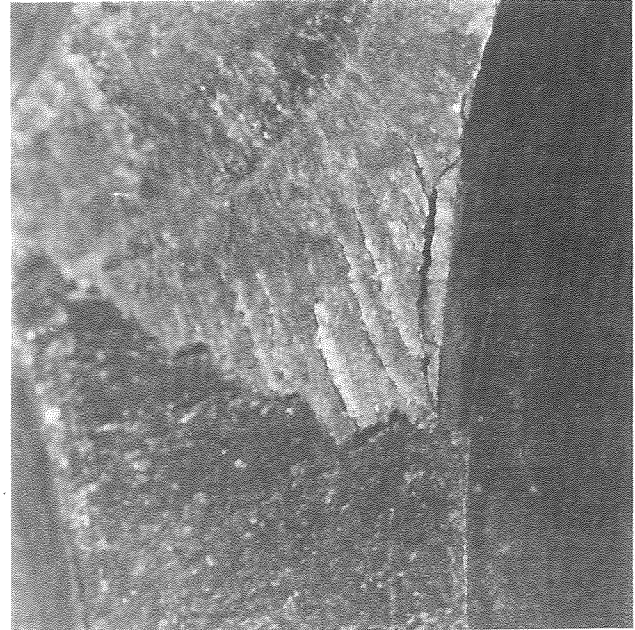
Fig. 4. Detalle del solape de las superficies de fractura iniciadas en las cajas del alojamiento de los pernos.

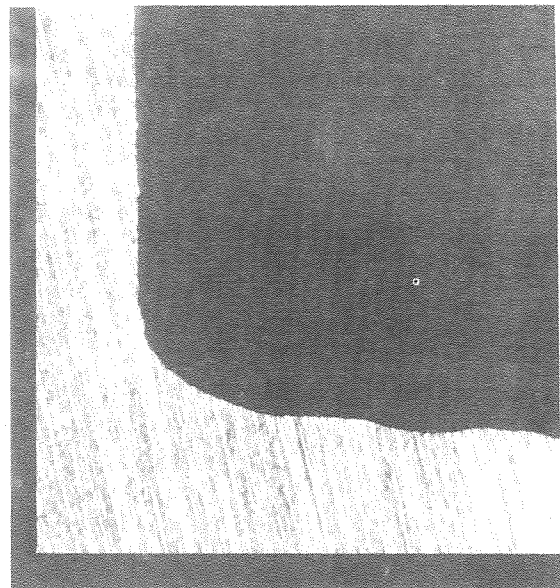
El radio de acuerdo en el fondo de las citadas cajas es muy pequeño ($\approx 0,6$ mm) lo que convierte a estas zonas en lugares apropiados para la iniciación de fisuras, debido a su efecto de entalla concentradora de tensiones. En la figura 5 podemos ver el perfil de una de las cajas y el ángulo vivo que forma el fondo, con un mecanizado muy irregular, con la pared cilíndrica.

Fig. 5. 20x Perfil del fondo de la caja de alojamiento del perno.

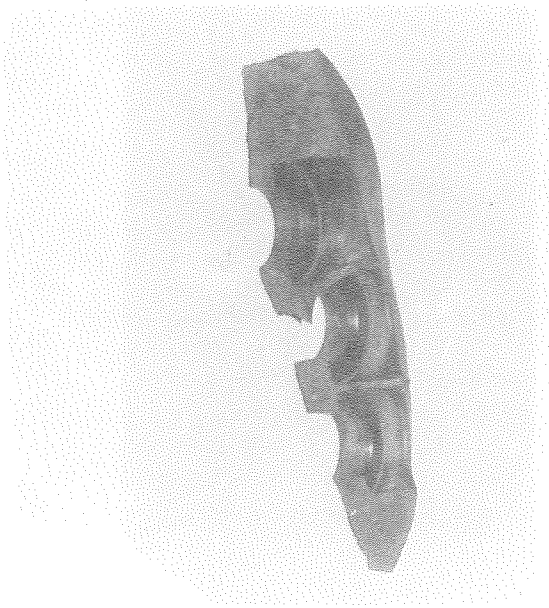
La figura 6 corresponde al otro sector de la base de la pala (sector de la derecha de la figura 2). La superficie de fractura es muy rugosa, irregular y carente de marcas concoidales. La rotura es de desgarro y ha ocurrido súbitamente; al contrario de la del primer sector que ha sido progresiva.

Fig. 6. Detalle de la superficie de fractura del sector derecho de la fig. 2. Superficie rugosa y falta de marcas.

En el sector opuesto la superficie de fractura indica un mecanismo de desgarro que es produjo súbitamente al ser insuficiente la sección resistente.

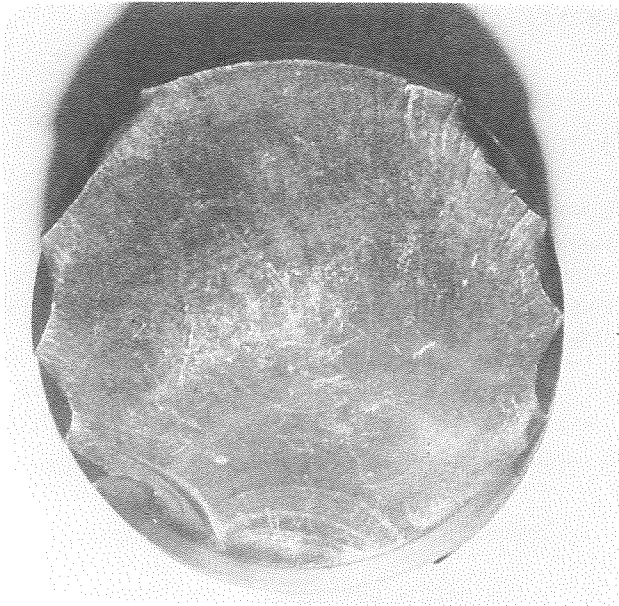
El perno nº 3 merece atención especial. Tiene dos superficies independientes de fractura en la parte roscada. La primera (figura 8) ha comenzado en el fondo de un filete de rosca y se ha ido propagando hasta cubrir prácticamente toda la superficie. Se distingue muy bien el lugar de iniciación único y como sus marcas concoidales van ampliándose progresivamente.

Fig. 8. Perno nº 3. Superficie de fractura en la parte inferior de la zona roscada. Marcas concoioidales que cubren toda la superficie y arrancan de la parte inferior del filete.

El primero en fallar fue el perno nº 3 por la primera de las secciones rotas en la parte roscada (figura 8). Su aflojamiento debido a un mal mecanizado o un incorrecto par de aprieto pudieron haber sido las causas. Como consecuencia de lo anterior, la pala comenzó a sufrir un proceso de fatiga que originó una

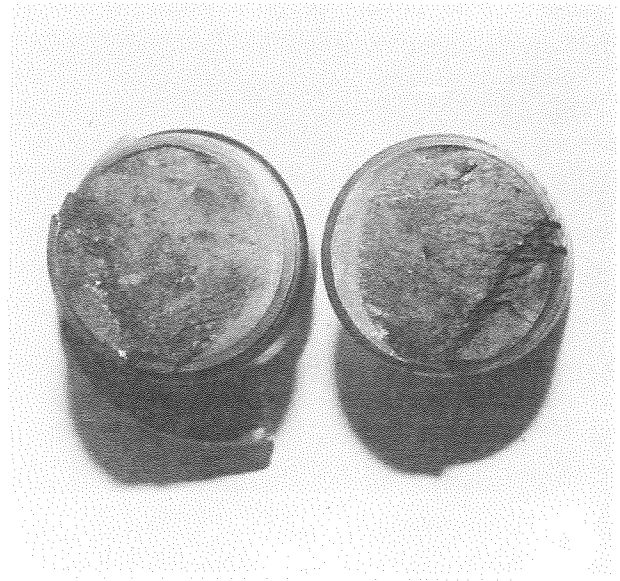
El perno nº 4 presenta una fractura en la zona roscada (figura 10) y otra en la cabeza (figura 11). En ambas, las zonas con marcas concoidales de fatiga son muy reducidas. Por el contrario, la zona de desgarro es muy amplia lo que nos indica que la rotura sobrevino después de un corto tiempo de solicitaciones alternativas. La rotura de la cabeza tiene dos zonas separadas que parten de la esquina que forma la cabeza con el cuerpo. A pesar del amplio radio de acuerdo, de aproximadamente 3,5 mm, constituye un punto, aunque aminorado, de concentración de tensiones.

Fig. 10. Perno nº 4. Superficie de fractura en la zona roscada. Pequeño desarrollo de la zona rota por fatiga. Zona de desgarro muy amplia.

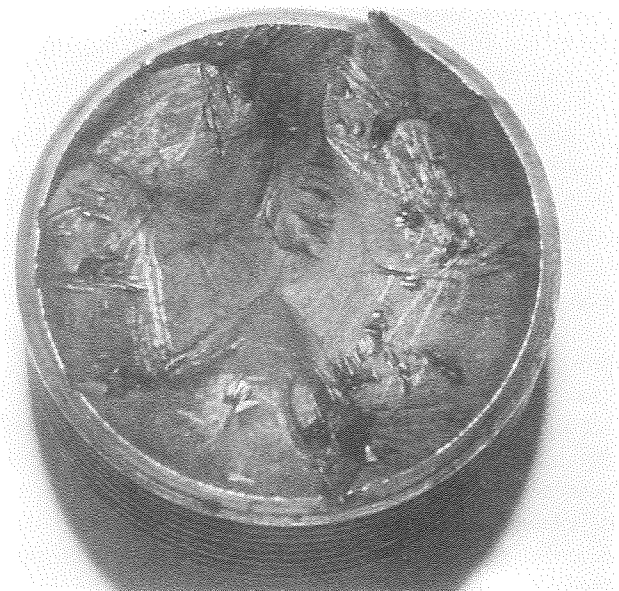
La segunda superficie de fractura (figura 9) es del tipo de carraca (Rachet Type). Ha comenzado en varios puntos del fondo de la rosca simultáneamente y ha dejado marcas radiales bien destacadas. A pesar del deterioro posterior de la superficie de rotura podemos apreciar zonas diferenciadas en las que se ha iniciado, por fatiga, la fisuración en el fondo del filete de rosca.

Fig. 9. Perno nº 3. Superficie de fractura en la parte central de la zona roscada. Fractura en "carraca" con sus características marcas radiales.

segunda rotura en la parte roscada del perno (figura 9) al mismo tiempo que comenzaba el proceso de agrietamiento en el fondo de las cajas de la base de la pala. A medida que estas grietas se propagaban, independientemente en cada caja, las sollicitaciones de fatiga aumentaban en los pernos de anclaje en el sector opuesto en los cuales también se iniciaron pequeñas fisuras en la parte roscada y cabeza del perno nº 4 y en las cabezas de los núms. 5 y 6.

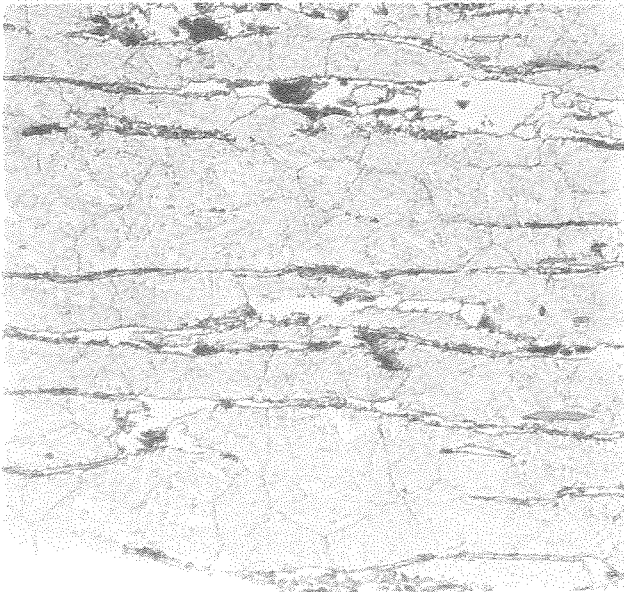
La micrografía de la figura 12 nos muestra una estructura Dúplex de Ferrita y Martensita, dispuestas longitudinalmente en el sentido de laminación. Existen pequeñas inclusiones de SMn que podemos considerar normales. No se observan defectos aparentes a los que se les pueda relacionar con el fallo.

Fig 12. 200x. Ferrita y Martensita en bandas. (Ataque Vilella).
