## FRACTURA DE UN ELEMENTO DE ACERO PERTENECIENTE A UNA GRÚA SITUADA EN AMBIENTE MARINO.

J.M. Gallardo, E.J. Herrera, L. Soria y J. A. Rodríguez

Grupo de Metalurgia e Ingeniería de los Materiales,  
Escuela Superior de Ingenieros,  
Avda. Reina Mercedes s/n. 41012 Sevilla

**Resumen.** Se han estudiado las características geométricas y las propiedades metalúrgicas del tirante roto, que están de acuerdo con las especificaciones de diseño. El proceso de rotura, causado por fatiga, se ha modelado a partir de medidas por SEM de la velocidad real de crecimiento de la grieta. Se concluye que la rotura ha sido debida a fatiga con corrosión. Finalmente, se hacen recomendaciones para un diseño más conveniente.

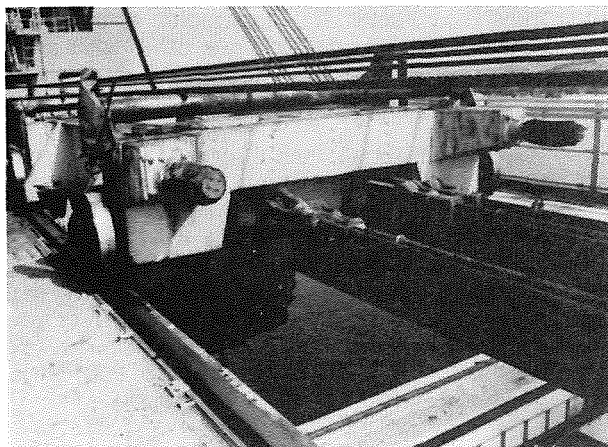
Un tirante de anclaje y tensado del cable de tracción del carro porta-cuchara de una grúa de descarga, situada en un puerto marino, había roto a los diez años de servicio, equivalentes a 10000 horas netas de trabajo discontinuo. Este tirante formaba parte de un grupo de cuatro en paralelo que desempeñaba dicha función (Fig.1).

Fig.1. Detalle del carro porta-cuchara, mostrando los cuatro tirantes de anclaje y tensado.

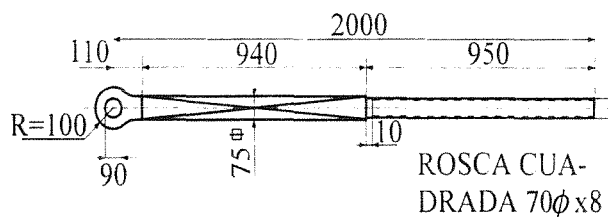
El componente estaba fabricado en acero UNE F-1120 normalizado (un acero similar al AISI-SAE 1029). La mitad del elemento era de sección cuadrada (75x75 mm), y la otra mitad, una barra de rosca cuadrada de 70 mm de diámetro (Fig.2).

Fig.2. Esquema del tirante.

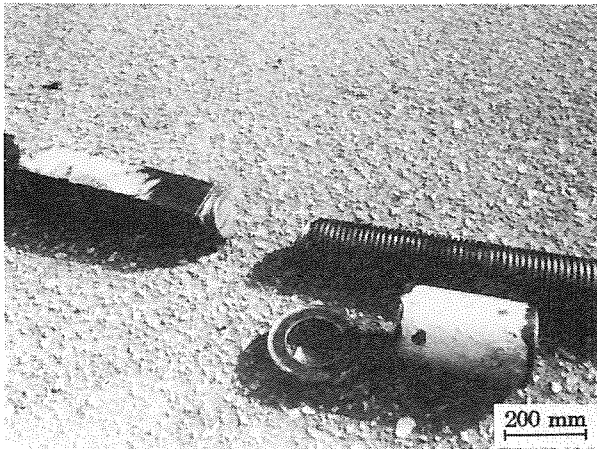
La rotura del tirante se ha producido al comienzo de la zona roscada (Fig.3). No se ha producido cerca de la tuerca sino cerca del inicio de la rosca, junto al cambio de sección entre la parte cuadrada y redonda (roscada) del tirante. La fractura parte del fondo de un filete, en concreto de una de las esquinas que forma la rosca cuadrada. La figura 4 muestra de perfil la zona de rotura en una sección longitudinal del tirante, correspondiente al lado del vástago cuadrado. La fractura se ha iniciado en el segundo filete de rosca, pudiéndose, así mismo, contemplar una gran grieta en el fondo del primer filete.

Fig.3. Vista general del tirante roto.

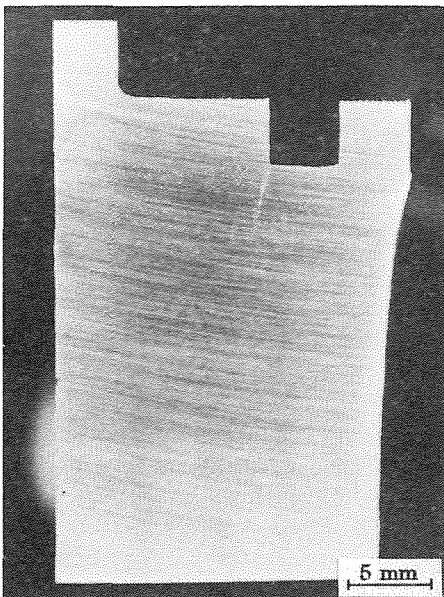
Fig.4. Sección longitudinal de la parte cuadrada del tirante, donde se aprecia el lugar de la rotura (derecha de la figura) y una grieta de 5 mm en el primer filete.

que la grieta que parte del fondo del primer filete (Fig.4), progresa parcialmente de forma intercrystalina, presentando pequeñas grietas secundarias. La figura 6 muestra su aspecto en una distinta localización. La microscopía electrónica de barrido (SEM), como se indica más adelante, detecta también la presencia de grietas secundarias en la superficie de rotura.

El diseño de la rosca no ha sido el más apropiado, ya que favorece la concentración de tensiones en el primer filete de la rosca, como se esquematiza en la figura 10a [1]. Precisamente, se ha observado un importante agrietamiento en el primer filete de rosca (Fig.4), si bien la rotura se ha iniciado en el segundo filete. En relación a la geometría de la rosca, al objeto de reducir la concentración de tensiones, suele recomendarse la mecanización gradual de los primeros filetes, tal como se ilustra en la figura 10b. El ángulo de inclinación  $\theta$  debe ser inferior a  $15^\circ$  [1,2].

Como medidas correctivas se proponen un nuevo diseño del elemento roto que incluya un radio de filete más generoso (0,5 mm), una disminución gradual de la altura del flanco de las primeras roscas y un buen acabado superficial (rugosidad ISO N6/N7). Así mismo, los tirantes deben ser protegidos contra la corrosión atmosférica marina por medio de revestimientos y grasas anticorrosivas. Además, los tirantes no fracturados deben ensayarse anualmente, para detectar la posible aparición de grietas, por medios no destructivos.

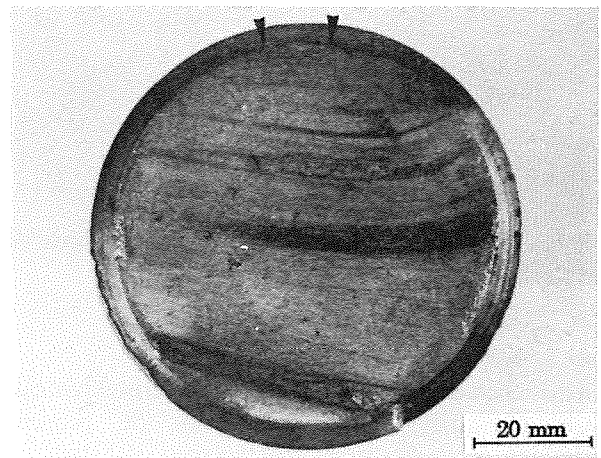
La superficie de fractura es típica de fatiga, con casi un 90% de la sección mostrando líneas de detención de grieta (beach marks). El 10% restante (262 mm<sup>2</sup>) corresponde a la zona de rotura catastrófica. El aspecto de la superficie fracturada, del lado de la parte roscada del tirante, se ilustra en la figura 5. Existen marcas de oxidación a intervalos, lo que pone de manifiesto la acción de la humedad y ambiente salino en el fondo de la grieta. La inhomogeneidad de la oxidación puede relacionarse con períodos de diferente actividad del avance de la grieta que originan oxidaciones diferenciales en su fondo. La forma de la grieta de fatiga es, al menos hasta la mitad de la sección considerada, aproximadamente semielíptica, siendo el semieje mayor unas cinco veces mayor que el menor.

Fig.5. Aspecto de la superficie de fractura del lado de la parte roscada del tirante. Las flechas indican el inicio de la fractura.

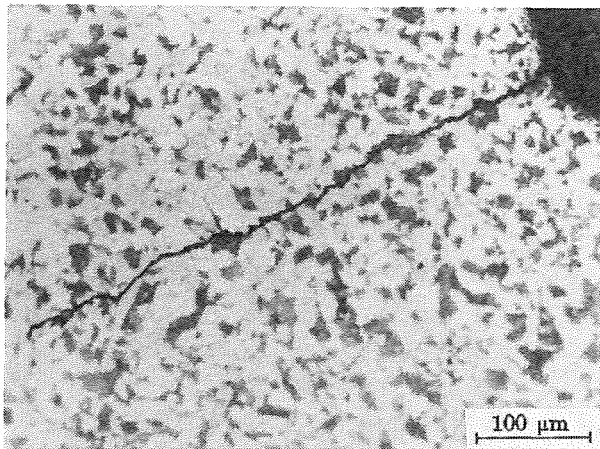
**Fig.6.** Grieta, parcialmente intercrystalina, que parte de un fondo de rosca.

La existencia de grietas parcialmente intercrystalinas, que muestran agrietamientos secundarios de pequeña extensión, puede asociarse [3] al fenómeno de fatiga con corrosión. En este fenómeno el número y longitud de los agrietamientos secundarios es muy inferior al de la corrosión bajo tensión [4]. Precisamente, en el interior de la grieta se ha detectado la presencia de compuestos de cloro, lo que puede atribuirse a la existencia de productos de corrosión propios del ambiente salino.

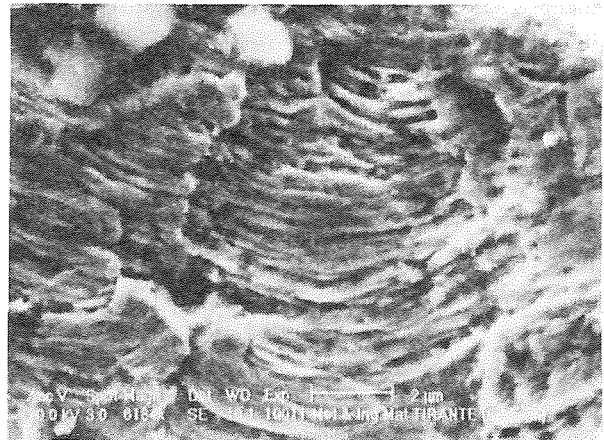
La observación de la superficie de rotura mediante SEM confirma que el fallo se ha producido por fatiga. La figura 7, correspondiente a la zona de marcas

conchoidales de la superficie de rotura, muestra las características estriaciones de los fallos por fatiga. En la misma zona de marcas conchoidales se observa, a bajos aumentos, la existencia de agrietamientos secundarios, y que la rotura tiene un cierto carácter intercrystalino. Estas características morfológicas, como ya se ha mencionado, pueden ser indicativas de un proceso de fatiga con corrosión. La zona de rotura final presenta características propias de fractura mixta dúctil-frágil, ya que se observa la presencia tanto de los típicos hoyuelos (dimples) como de regiones planas, representativas de fractura transgranular.

**Fig.7.** Típicas estriaciones de fatiga observadas por SEM.

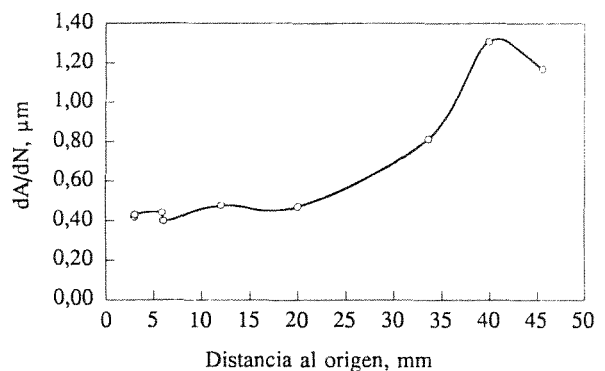
Se ha medido el avance medio de la grieta por ciclo ( $da/dN$ ) en función de la distancia al origen de la grieta, representándose los valores obtenidos en la figura 8.

**Fig.8.** Velocidad de crecimiento de la grieta de fatiga en función de la distancia. Valores medidos por SEM.

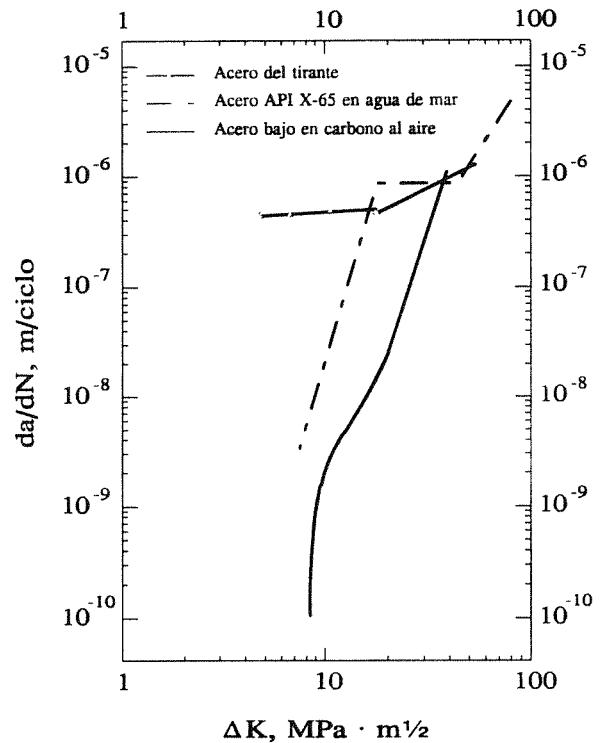
El cálculo de los valores de C y n se ha hecho a partir de los valores experimentales de crecimiento de grieta obtenidos por SEM y recogidos en la figura 8. En la figura 9, junto a otros datos, se han representado dichos valores, da/dN, frente al intervalo del factor de intensidad de tensiones ΔK. Pueden apreciarse en esta figura dos períodos de comportamiento distinto. Hasta un

valor de ΔK igual a 7.4 MPa.m<sup>1/2</sup>, correspondiente a un tamaño de grieta, a, igual a 2.01E-02 m, la velocidad de crecimiento es casi independiente de ΔK (n=0.097), siendo C igual a 3.97E-07. Para grietas mayores de dicho valor, n=0.86 y C=8.45E-08.

Fig.9. Velocidad de crecimiento de grieta frente al intervalo del factor de intensidad de tensiones para un acero bajo en carbono al aire, un API X-65 en agua de mar y el caso estudiado.

En la figura 9 se ha representado la velocidad de crecimiento de grieta frente al intervalo del factor de intensidad de tensiones correspondientes al tirante investigado, un acero bajo en carbono al aire y un acero API X-65 en agua de mar [6]. La velocidad de crecimiento de la grieta medida es muy elevada en comparación con la velocidad de propagación de grietas en el aire, siendo casi del mismo orden que la velocidad en agua de mar. Se sabe que la velocidad de crecimiento puede aumentar por un factor de  $10^2$  a  $10^3$  en ambientes corrosivos, si la frecuencia de los ciclos de carga es lo suficientemente baja -menor de, aproximadamente,  $0.2 \text{ Hz}$  [6]- para permitir que exista corrosión en la punta de la grieta entre dos etapas sucesivas. La frecuencia de ciclo de carga en el caso estudiado es de solamente  $0.04 \text{ Hz}$ . Esto inclina a pensar que la grieta se ha propagado por un proceso de fatiga con corrosión. A favor de esta hipótesis están también la presencia de cloruros en el fondo de las grietas y las observaciones experimentales sobre la morfología de las mismas.

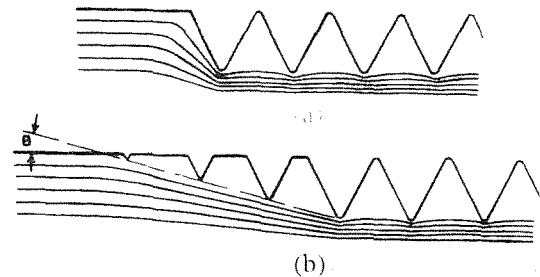
**Fig.10.** Concentración de tensiones en un elemento roscado (a) y mecanizado recomendado para reducción de las mismas (b), según [1].
