ANÁLISIS DE LA ROTURA EN SERVICIO DE UN EJE DE ACCIONAMIENTO

P. Merino*, E. Porto**, F. Iglesias**, M.R. Iglesias**, A. Collazo* y G. Pena*

** Asociación de Investigación Metalúrgica del Noroeste (AIMEN). Porriño.

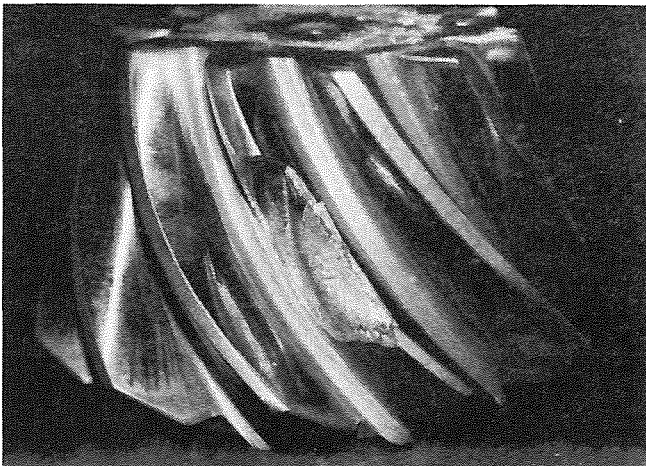
Fig. 1. Vista de la zona fracturada del piñón.

En la observación macroscópica de esta pieza no se revela ninguna alteración significativa de la superficie de la misma. Tampoco en el piñón son visibles más marcas que las del desprendimiento (figura 1). Ningún otro diente muestra deterioro superficial.

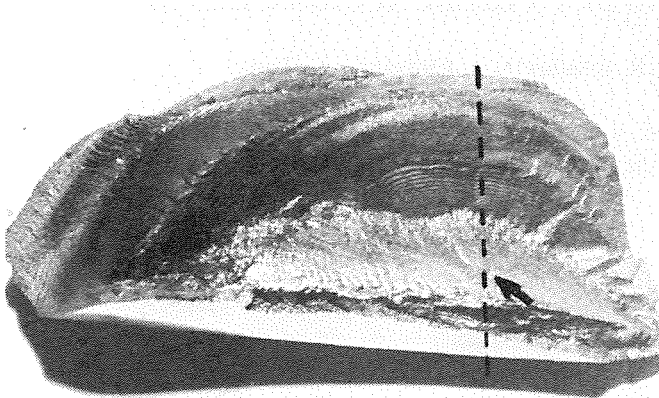
Si se observa la fractura, son claramente visibles las marcas concoidales o "beach marks" que ponen de manifiesto un fenómeno de fatiga y que ocupan prácticamente toda la superficie. Dichas marcas parecen centradas en un punto del interior del diente que se señala como posible inicio de la fractura. Este punto se indica en la figura 2 mediante una flecha.

Fig. 2. Superficie de fractura del diente desprendido.

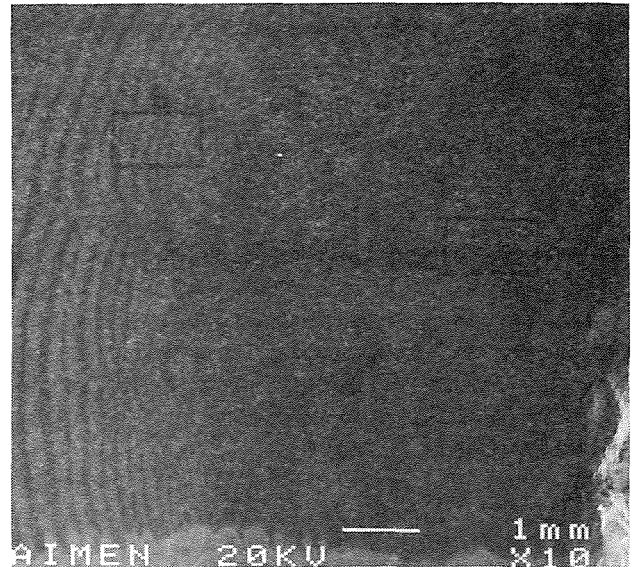
Estas zonas corresponden a una región en la que las marcas concoidales son claramente visibles (zona 1) y a la parte del núcleo del diente en la que parece situarse el origen de dichas huellas (zona 2).

Fig. 3. Zona central de la superficie de fractura. (10x) Los recuadros muestran las zonas 1 y 2 cuyos detalles se muestran en las figuras siguientes.

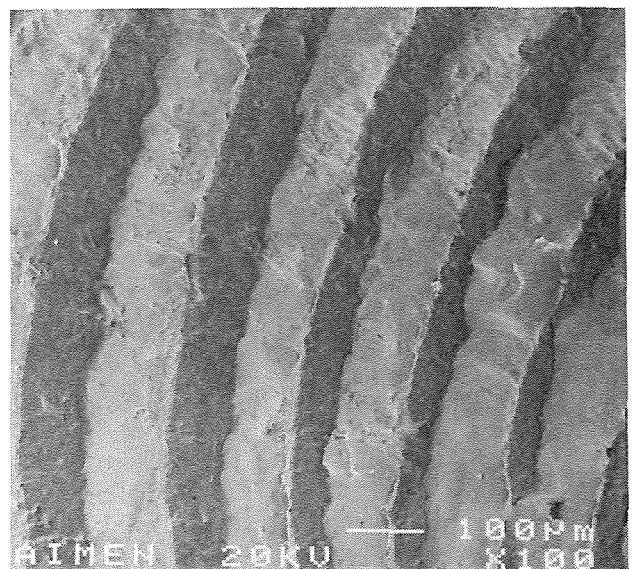
Observando con detalle la superficie de la zona 1 (figura 4), se aprecian las amplias "beach marks" o marcas concoidales formando ligeros escalones característicos de los procesos de rotura por fatiga. En estas huellas se suceden bandas con aspecto de fractura frágil con otras de aspecto pulido, constituidas por material aplastado. En esta región no resalta ninguna otra característica superficial de importancia.

Fig. 4. Detalle de la zona 1. (100x)

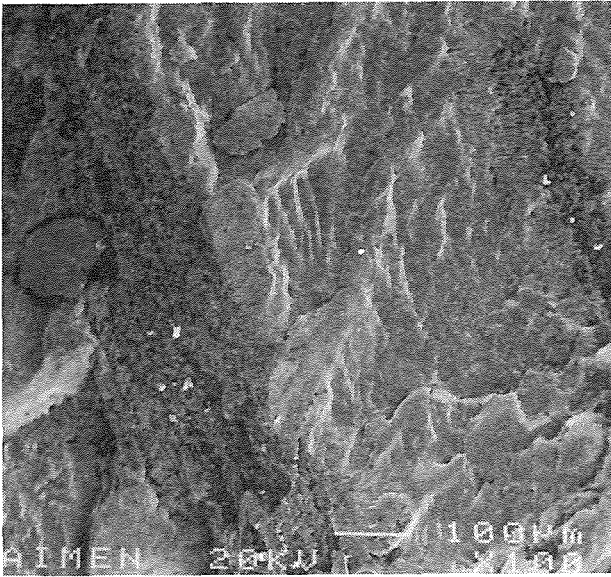
En lo que respecta a la superficie de la zona 2, destacan dos bandas de aspecto rugoso que contienen partículas incrustadas en su interior y pequeñas marcas concoidales en el resto de la superficie, tal como se observa en las figuras 5 y 6.

Fig. 5. Detalle de la zona 2, correspondiente a la zona en que se ha iniciado el proceso de fisuración. (100x)

Las inclusiones detectadas fueron analizadas mediante Espectrometría de RX, por dispersión de energías (EDX). En todos los análisis puntuales llevados a cabo se determinó la presencia de Aluminio como elemento preponderante, siendo caracterizadas las partículas como inclusiones de alúmina.

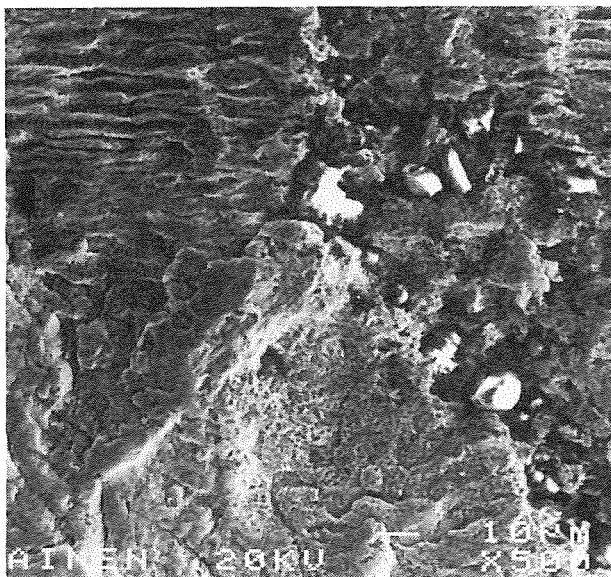
Fig. 6. Detalle de de una de las bandas de la figura anterior. (500x)

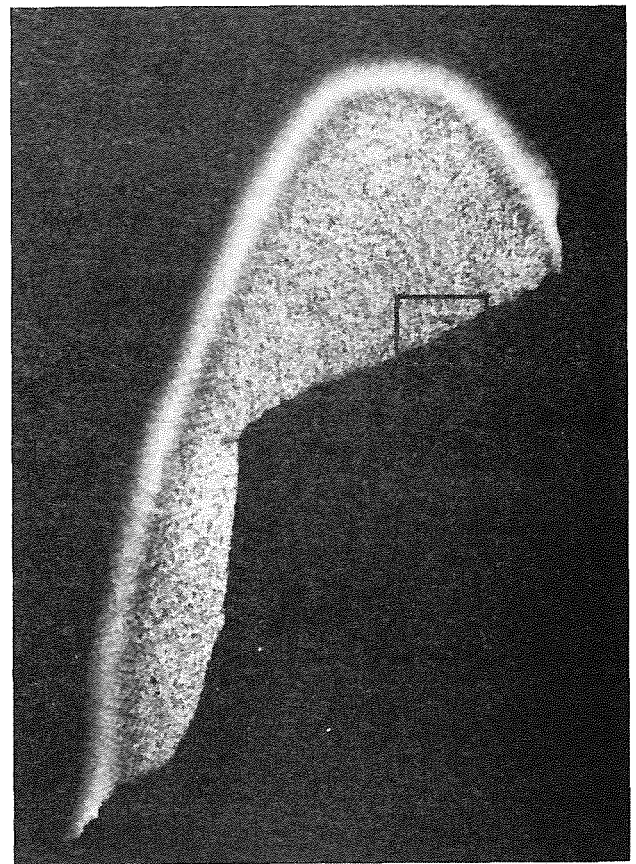
La macrografía de la figura 7 permite determinar que la capa superficial cementada posee espesor homogéneo, con una profundidad convencional de cementación de 1,1 mm. En dicha imagen también puede observarse el borde de la superficie de fractura, desde la parte superior hasta la inferior del diente.

Fig. 7. Macrografía de la sección transversal a la superficie de fractura. (Nital 1%. 5.5x)

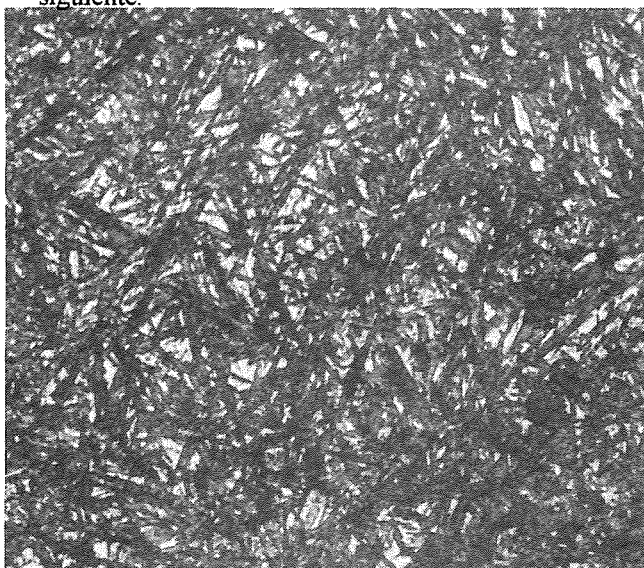
Realizando el estudio micrográfico detallado de dicha superficie, pudo verificarse que la estructura metalográfica básica del material es correcta. Como se muestra en la figura 8, la capa cementada está constituida por agujas de martensita sobre austenita retenida. En ella también se distinguen pequeñas inclusiones de MnS. El núcleo del diente está constituido por martensita revenida.

Fig. 8. Microestructura de la capa cementada. Imagen tomada a 0,2 mm de la superficie. (Nital 1%, 1000x)

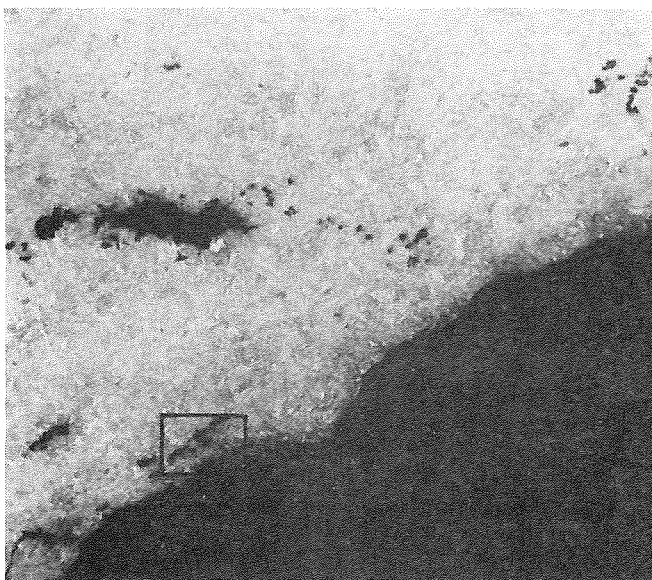
En la figura siguiente se observan algunos detalles de esta región. Corresponde a la zona inicialmente señalada como la correspondiente al inicio de la fractura. Las inclusiones fueron confirmadas mediante análisis como partículas de alúmina.

Fig.9. Detalle de la zona recuadrada en la figura 7. Profusión de inclusiones, cavidades y pequeñas grietas próximas a la superficie de fractura. (Nital 0,5%, 100x)

El estudio de la superficie de fractura y de las secciones transversales de la misma, revelan que el origen del fallo se encuentra en un defecto puntual del material de fabricación del piñón, en una estrecha zona en la que se produce una acumulación de cavidades e inclusiones de alúmina. Estas discontinuidades situadas por debajo de la superficie, han actuado como concentradores de tensiones en la matriz del material, contribuyendo de forma decisiva a la iniciación de varias fisuras.

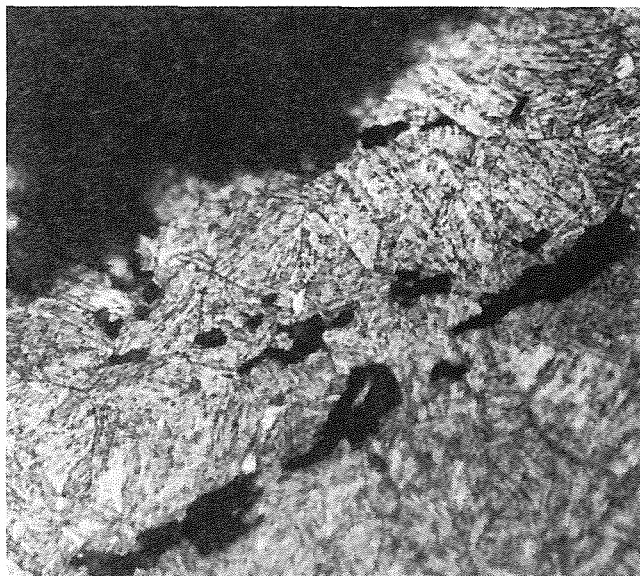
Fig. 10. Detalle de la imagen anterior. Inclusiones de alúmina y alguna pequeña de MnS al borde de la superficie de fractura. (Nital 0,5%, 1000x)
