ANÁLISE DE FRACTURA DE MOLDES PARA PVC EM AÇO DIN X42Cr13

M. Teresa Ferraz, J. Faustino e M. Santos

Instituto Nacional de Engenharia e Tecnologia Industrial
IMP, Paço do Lumiar, 1699 LISBOA Codex

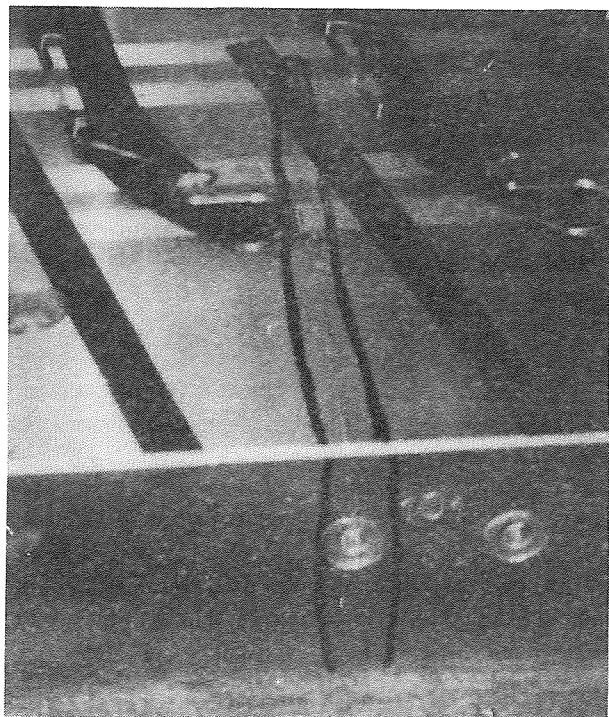
Dois moldes para injeção de PVC com geometria paralelepípedica (679,5 x 533,5 x 86 mm) fracturaram ainda na fase de fabrico e ensaio apresentando uma fissura associada a um furo transversal de passagem de água, na secção central (figura 1).

Fig.1. Aspecto e localização da fissura num dos moldes.

A localização do início da fissuração na rosca de um furo de passagem de água de refrigeração, em ambos os moldes, indica a existência de um maior nível de tensões nessa região para o que deverá ter contribuído a abertura da rosca realizada por um processo de deformação plástica da superfície.

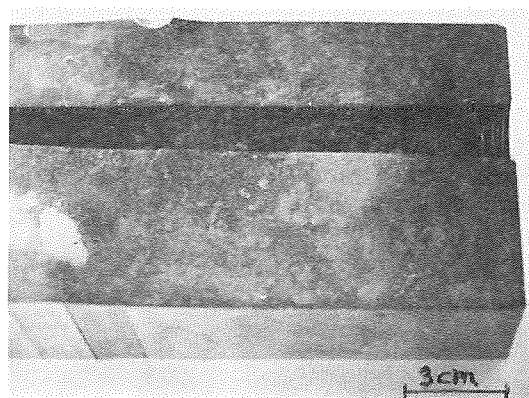
Para observação, as fissuras foram posteriormente abertas através da realização de cortes por electroerosão, paralelos ao plano de fractura. Uma das superfícies de fractura apresentava o aspecto documentado na figura 2.

Fig.2. Aspecto de uma superfície de fractura.

As superfícies de fractura dos dois moldes, observadas visualmente e numa lupa estereoscópica, apresentavam características equivalentes: superfície plana, pouco rugosa, iniciação da fractura na zona da rosca do furo e propagação instantânea.

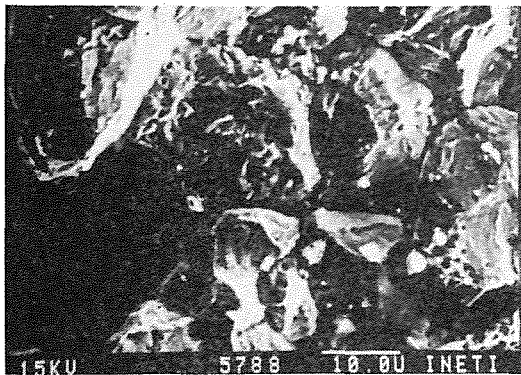
a)

Em amostras seccionadas na zona de iniciação da fractura de ambos os moldes, observou-se no microscópio electrónico de varrimento (SEM), na zona de iniciação e na zona de propagação, uma fractura frágil do tipo intergranular (figura 3.a) com partículas finas globulares no centro e nos limites de grão.

Fig.3. Aspecto da superfície de fractura (a) e da microestrutura (b) na zona de iniciação da fractura.

Verificou-se, pela avaliação da microestrutura e exame da superfície de fractura, que o aço apresentava uma fractura frágil intergranular característica de um material não dúctil e fragilizado nos limites de grão [5,6,7].

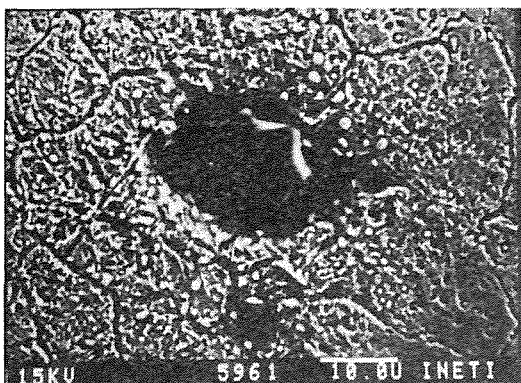
b)

Em amostras metalográficas (figura 3.b), observou-se este tipo de partículas, provavelmente carbonetos ou mesmo nitretos, no centro e limites de grão, assim como à volta de inclusões não metálicas também com forma globular.

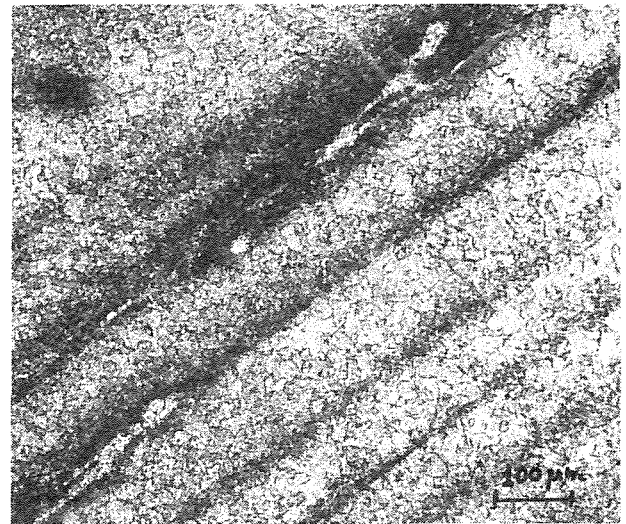
Na vizinhança da superfície de fractura de ambos os moldes a microestrutura apresentava bandas de segregação que em alguns locais evidenciavam a presença de carbonetos de solidificação com a forma "script" característica dos carbonetos de cromo eutéticos (figura 4).

Fig.4. Microestrutura na zona da fractura.

inclusões não metálicas alongadas do tipo sulfureto (figura 4). Nesta zona, normalmente no intervalo entre bandas e em distribuição ao acaso, eram visíveis inclusões globulares do tipo óxido e mistas óxido/sulfureto, que se analisaram por EDS (figura 6).

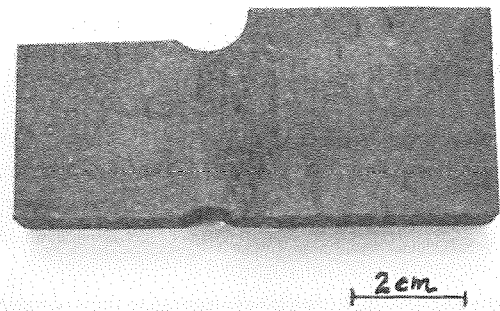
A macrocontrastação desta área com ácidos fortes (figura 5) permitiu revelar que a macrosegregação se concentrava preferencialmente na zona dos furos.

Fig.5. Aspecto da distribuição da segregação na face lateral do molde.

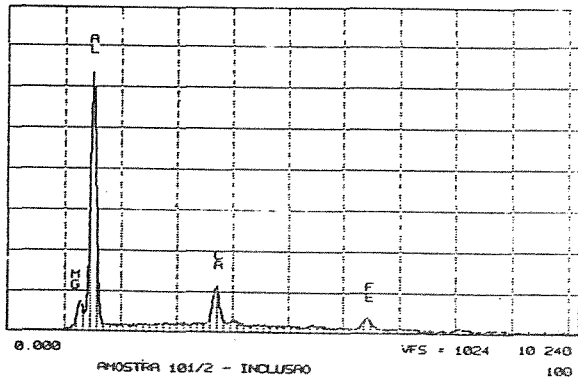
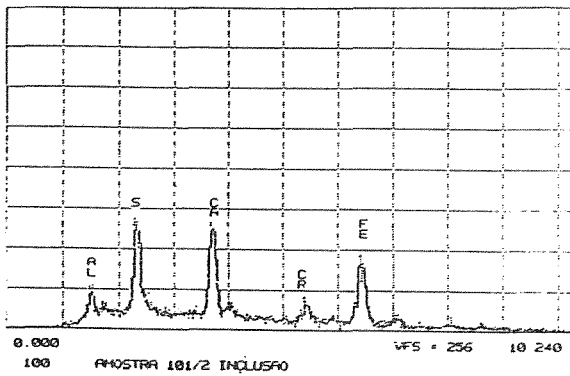
Fig.6. Espectros de inclusões globulares do tipo óxido (a) e do tipo sulfureto ou mista óxido/sulfureto (b).

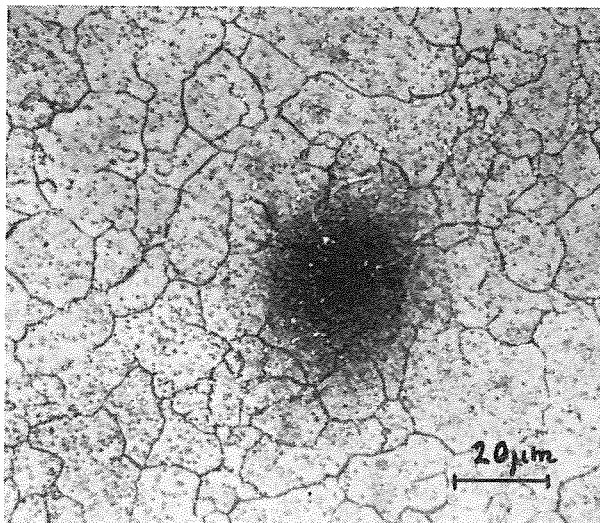
As inclusões não metálicas globulares, em geral isoladas e distribuídas ao acaso, apresentavam dimensões entre 5 e 20 μm , da ordem de grandeza do diâmetro médio do grão (figura 7).

Após contrastação algumas das inclusões globulares, principalmente aquelas que pareciam ser óxidos ricos em Al e Mg, apresentavam uma auréola escura constituída por uma precipitação muito fina, com configuração acicular, e partículas arredondadas provavelmente de carbonetos ou nitretos.

Fig.7. Inclusão não metálica do tipo óxido.
