## FRACTURA DE UN EJE ROTOR DE ACERO PERTENECIENTE A UNA CABLEADORA

J.M. Gallardo, J.A. Rodríguez y E.J. Herrera

**Resumen.** El eje rotor de acero de una máquina de cablear había roto a los veinte días de servicio. Este eje sustituía a uno anterior que había durado, hasta su fractura, cuatro años. En el nuevo eje se habían introducido cambios de material y de diseño con el fin de alargar su vida en servicio. Se ha llevado a cabo la diagnosis del fallo (inspección visual, análisis químico, medidas de dureza, metalografía y microfractografía), en gran medida, haciendo un estudio paralelo de los dos ejes, antiguo y nuevo. Se concluye que la rotura del nuevo eje se debe a fatiga, promovida por grietas causadas por un proceso de recargue por soldadura en la zona de asiento del rodamiento.

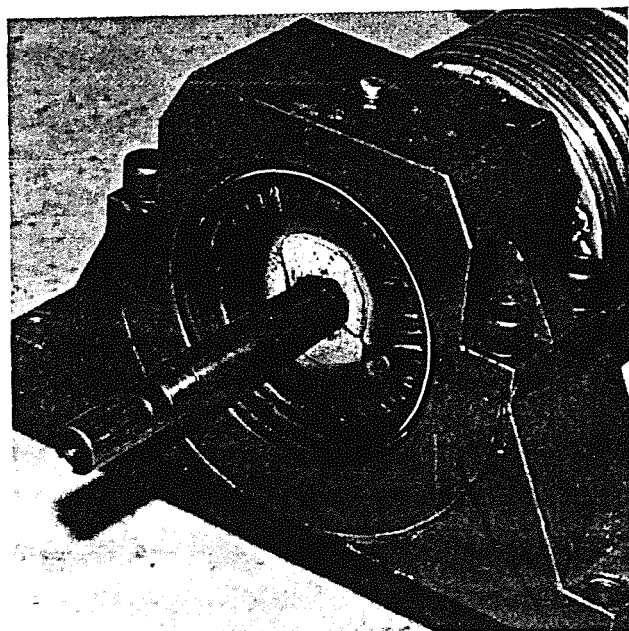
La rotura del eje nuevo, al igual que la del eje original, se ha producido en un cambio de sección, en el límite del asiento del cojinete adyacente a la horquilla (Fig.1). En esta zona no ha podido comprobarse la existencia o no de radios de acuerdo. En el resto de cambios de sección, sin embargo, el eje original no tiene mecanizados acuerdos, mientras que el eje nuevo tiene, aproximadamente, los señalados en plano.

Fig. 1. Eje siniestrado en proceso de desmontaje ( $\times 0,2$ ).

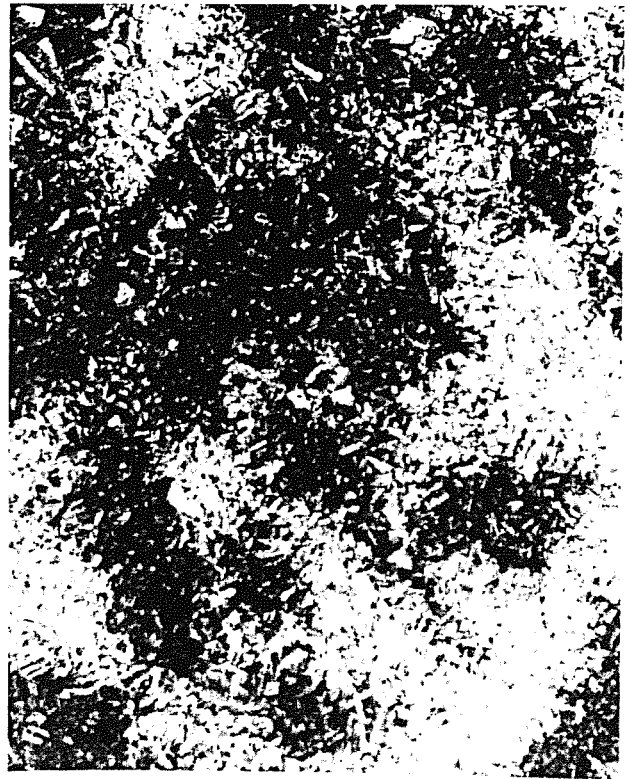
El eje nuevo muestra una estructura de tratamiento térmico, probablemente de temple y revenido alto (Fig 3). Pueden distinguirse diversas estructuras de transformación distribuidas no homogéneamente. La estructura cerca de la superficie, en la zona del asiento del rodamiento, y de acuerdo con lo observado macroscópicamente, corresponde a un depósito de soldadura que ha afectado térmicamente al metal base. En la superficie se distingue (Fig.4) el metal de aportación con la característica estructura columnar de solidifica-

Fig. 3. Microestructura correspondiente al núcleo del eje nuevo(x50).

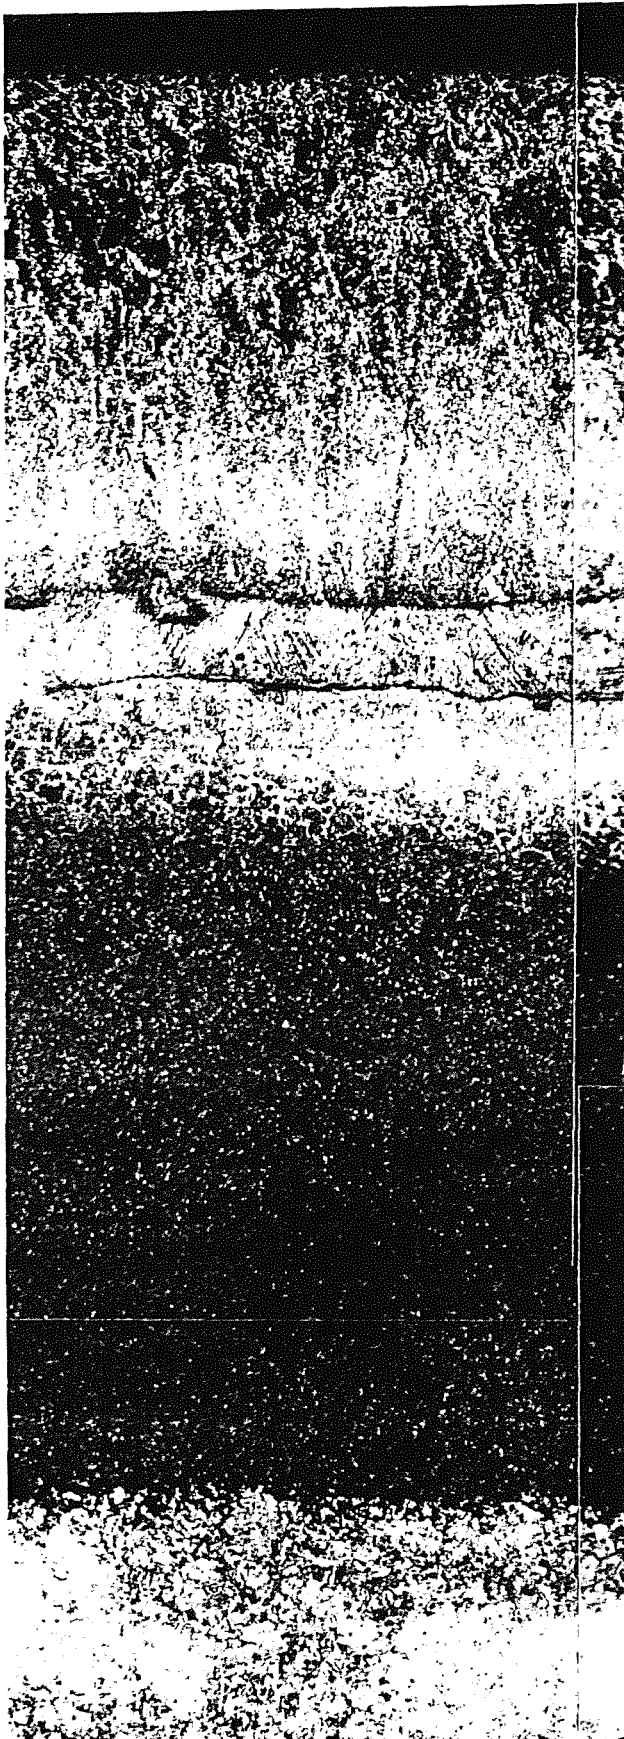
ción. La zona afectada por el calor presenta dos partes diferenciadas. La más cercana al cordón, de color más claro, tiene principalmente estructura martensítica de temple. La más cercana al metal base, de coloración más oscura, corresponde a una estructura intermedia de transformación.

Fig. 4. Microestructura cerca de la superficie, en la zona de asiento de rodamiento, del eje nuevo (x50).

agrietamientos paralelos a la generatriz del eje (véase Fig.4). A mayor profundidad, en la ZAT más oscura, siguen observándose grietas transversales al eje.

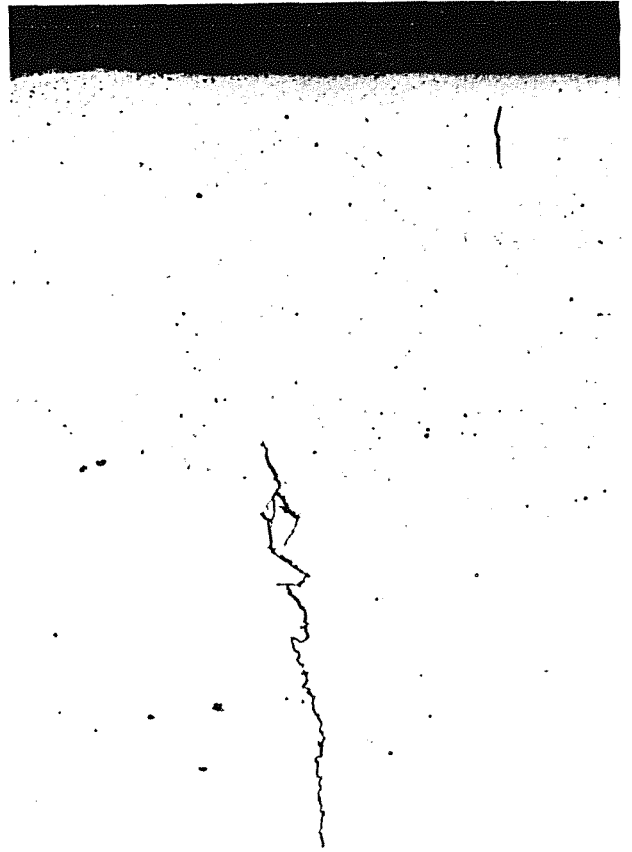
Por una parte, se detectan grietas en la zona cercana a la superficie de rotura que son paralelas a la superficie fracturada. Estas grietas están situadas tanto en el metal de aporte como en la zona afectada por el calor (Fig.5, que corresponde a una probeta pulida). Observadas a mayores aumentos, en una probeta atacada (Fig.6), se comprueba que las grietas situadas en el metal de aporte se propagan a lo largo de la ferrita existente en límites de grano de la zona de solidificación.

Fig. 5. Grietas en sentido axial existentes tanto en el metal aportado como en la ZAT del eje nuevo (x50).

Los diversos tipos de grietas observadas pueden venir generadas por procesos ligeramente diferentes. En todo caso, la causa principal es la aparición de estructuras de temple y elevadas tensiones como consecuencia del rápido calentamiento y enfriamiento producido por el recargue de un acero con elevado contenido de carbono y elementos de aleación. De acuerdo con la composición química del acero, la normativa de la AWS [2] hubiese recomendado un precalentamiento previo a la soldadura. Además, estos aceros de altas características mecánicas son especialmente susceptibles al agrietamiento por hidrógeno [3].

Se evitarán calentamientos locales durante la mecanización o el montaje del eje, así como cualquier soldadura.

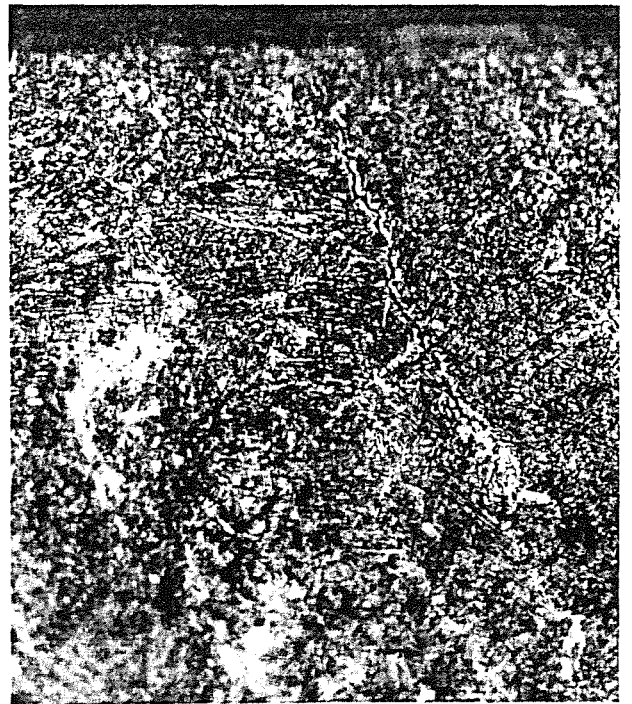
Fig. 6. Grieta axial en límite de grano del metal aportado (x400).

Se estima que las grietas axiales en la zona afectada por el calor no templada podrían ser consecuencia de las tensiones axiales generadas al producirse la transformación martensítica en la ZAT templada. Por su parte, las grietas longitudinales localizadas en la ZAT templada, situadas inmediatamente bajo el cordón, son típicas del fenómeno conocido en la literatura inglesa como "underbead cracking", asociado a la absorción de hidrógeno en zonas afectadas por el calor de estructura martensítica [4]. Por último, las grietas axiales en el metal aportado, que se localizan en la fase ferrítica del límite de grano, guardan gran similitud con el fenómeno conocido como "ferrite vein cracking", que también se relaciona con la absorción de hidrógeno [5].

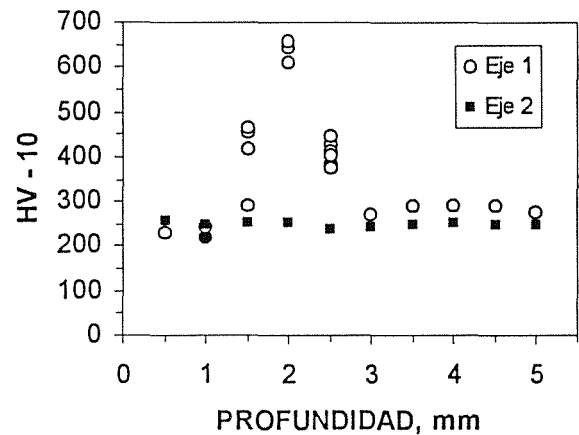
La figura 7 muestra la dureza HV10 en los cinco primeros milímetros de profundidad. El eje nuevo presenta una zona de elevada dureza alrededor de los 2 mm de profundidad, lo que corresponde a la zona de color claro afectada por el calor del recargue. En otras probetas, en la misma zona mencionada, se han medido puntualmente durezas mayores de 700 HV. En general,

Fig. 7. Dureza HV10 a distintas profundidades del eje 1 (nuevo) y del eje 2 (original).

incluso en las zonas no templadas, la ZAT tiene una dureza del orden de 400 HV o superior. La dureza media hallada a profundidad superior a 5 mm, es de 281 HV10 para el eje nuevo y 226 HV10 para el original, lo que es consecuencia del distinto tratamiento térmico de ambos aceros.
