"ESTUDIO DE LAS CAUSAS DE FALLO EN LAS VÁLVULAS DE LOS INYECTORES DE UN MOTOR DIESEL"

Porto, E.*; Iglesias, F.*; Iglesias, R.*;
Merino, P.**; Pena, G.**; Collazo, A.**; Pérez, C.*

* Asociación de Investigación Metalúrgica del Noroeste (AIMEN). Vigo.

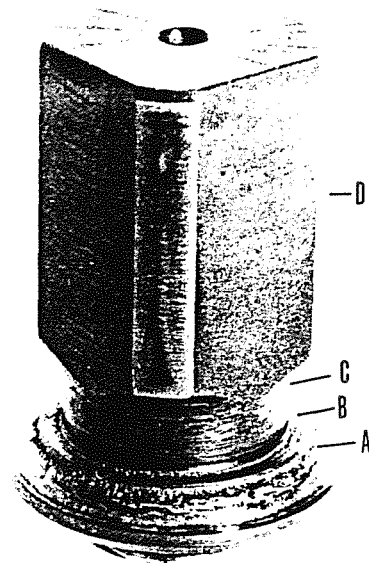
Fig. 1. Aspecto general de un vástago (4,3x). A: superficie de asiento. B: meseta de encuentro. C: cuello. D: cuerpo.

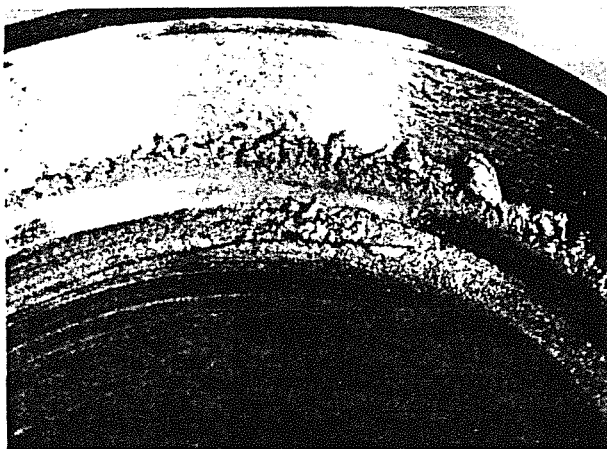
Fig. 2. Detalle de la fig.1 (18x). Grieta situada en una de las zonas deterioradas de la meseta

Uno de los vástagos estudiados presenta, además, una grieta (figura 2) que recorre aproximadamente la mitad del perímetro del cuello. La superficie de fractura generada (observada tras realizar un corte longitudinal de la pieza) presenta un aspecto suave y mate con manchas circulares que penetran hacia su interior.

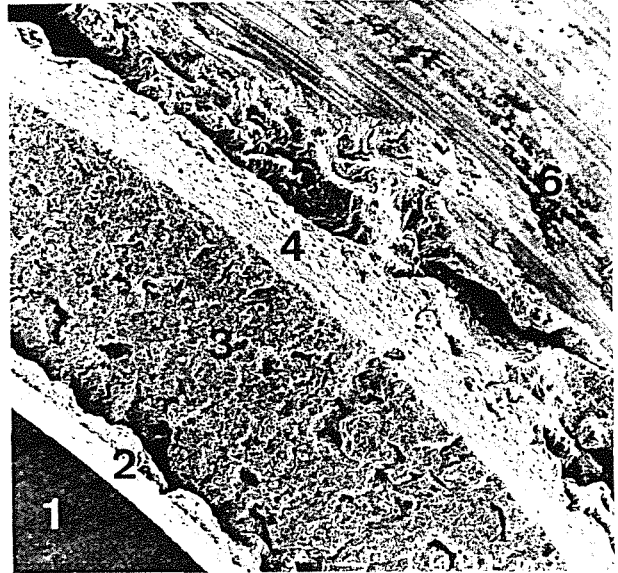
Fig.3. Deterioro de la superficie de asiento, meseta y cuello. (SEM, 40x). 1. Superficie de corte normal al eje longitudinal del vástago. 2. Cuello. 3. Meseta. 4, 5 y 6. Superficie de asiento

En la micrografía de la figura 3 se muestra una parte de la zona dañada de uno de los vástagos. En ella puede apreciarse claramente la superficie erosionada y picada de la meseta (3), la menos dañada del cuello (2) y la trinchera que se abre en el ángulo de encuentro entre ambas.

En las superficies de asiento se diferencian tres bandas con diferentes grados de deterioro: siguiendo el sentido de la circulación del combustible, encontramos una primera zona (indicada como zona 4 en la figura), que aparece ligeramente degradada. A medida que avanzamos, los efectos de la erosión son cada vez más severos, las picaduras se hacen de mayor tamaño y aparecen numerosas cavidades que penetran en el material (zona 5). En la tercera de las bandas (zona 6) el daño es considerablemente menor, apreciándose una serie de picaduras dispersas en una observación a mayores aumentos.

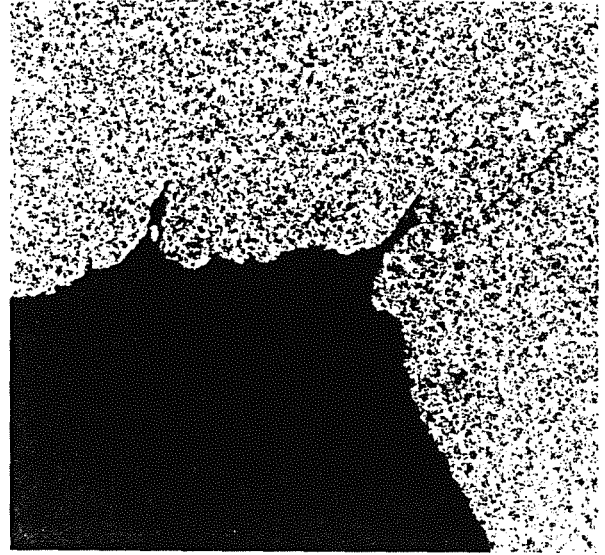
la que está situada en el vértice nacen dos fisuras de progresión rectilínea y sin ramificaciones.

Fig.8. Preparación metalográfica del vástago de la figura 6. 100x, nital 1%. Hendiduras y grietas en el ángulo de acuerdo entre la meseta y el cuello.

En la micrografía de la figura 8 se ofrece el aspecto del ángulo de acuerdo entre la meseta y el cuello del vástago de la válvula, así como la profundidad alcanzada por algunas de las hendiduras que en ella aparecen. Puede observarse como a partir del fondo de

Con respecto a los factores que acentúan el fenómeno de fatiga posterior, se considera que el radio de acuerdo entre la meseta de asiento y el cuello de los vástagos es muy pequeño, por lo que la concentración de tensiones será mayor. Asimismo deben evitarse los resaltes en la superficie de apoyo del disco, que incrementan el daño mecánico durante el funcionamiento.

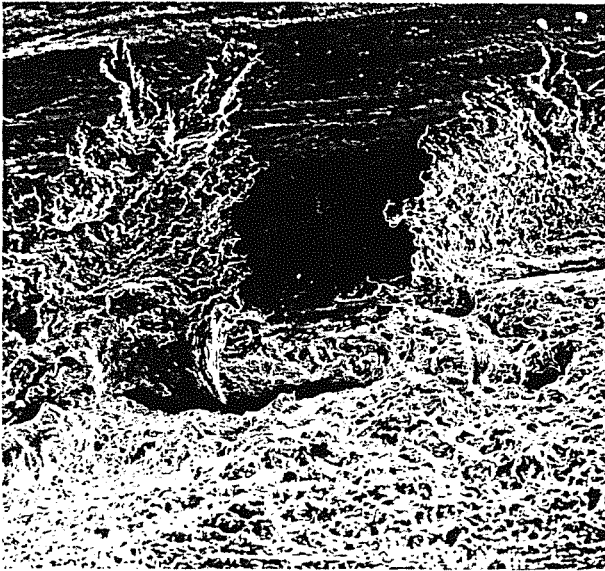
En el límite de las zonas 5 y 6 aparecen picaduras de mayor tamaño que se prolongan en esta última a través de unos surcos, erosionados en la dirección del flujo del combustible y pequeñas zonas deformadas plásticamente (figura 4). En algunas de estas picaduras llegan a distinguirse con claridad las marcas concoidales características de un fenómeno de fatiga (figura 5).

Fig. 4. Picaduras amplias en la zona de asiento del vástago. Señales de deformación plástica y erosión. (SEM, 200x).

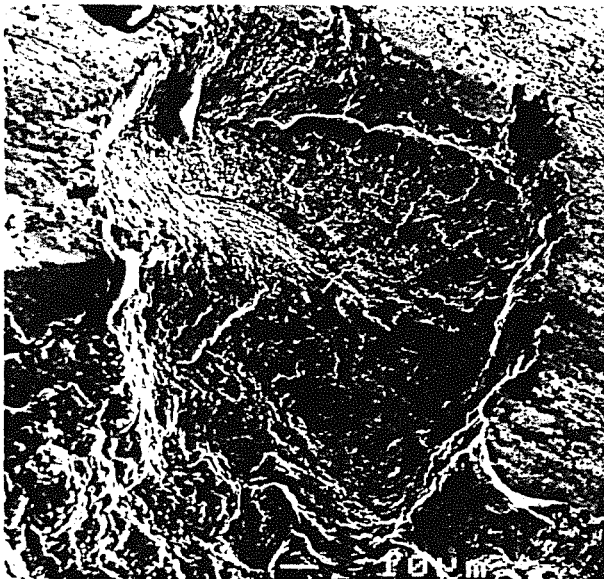
Fig.5. Detalle de una de las picaduras de la figura anterior con marcas concoidales de fatiga.

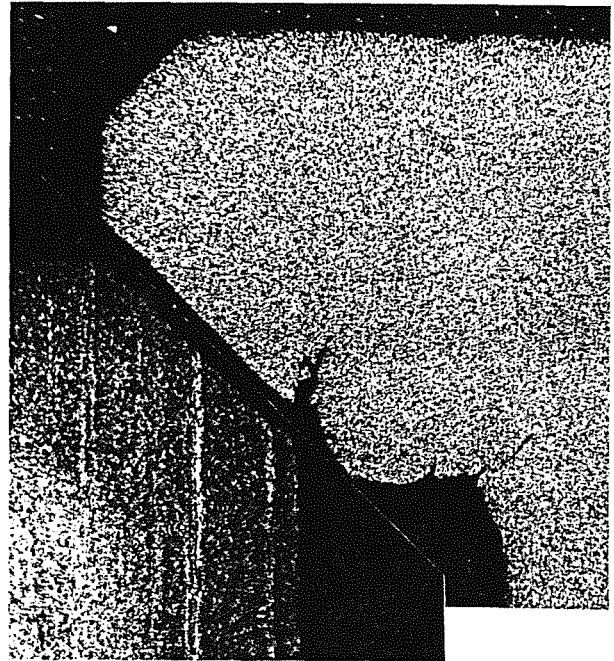
Fig. 6. 20x, Nital 1%. Montaje fotográfico a partir de las preparaciones metalográficas de un vástago y un disco de asiento.

En este montaje es posible apreciar que las superficies de asiento del cuerpo de la válvula y de su correspondiente disco no coinciden. Esta falta de acuerdo origina un estrechamiento progresivo del canal por el que circula el combustible al iniciarse la superficie de asiento del vástago, hasta alcanzar su valor mínimo en contacto con el vértice del disco.

En ambas superficies (vástago y disco) los daños se localizan preferentemente en esta zona de estrechamiento, siendo más severos en el punto que coincide con el final del disco, en el que puede apreciarse un pequeño resalte, y en la zona de acuerdo entre la meseta de apoyo y el cuello del vástago.

Dado que el material seleccionado es adecuado para la construcción de estas piezas, podría minimizarse el riesgo de deterioro por cavitación mejorando el diseño de las válvulas, de forma que se eviten las turbulencias. De igual forma, es conveniente la eliminación del agua en el combustible, factor que se ha demostrado agravante del proceso.
