**ESTUDIO DE LA ROTURA DE UNA PRÓTESIS DE CADERA DE ALEACIÓN Ti-6Al-4V CON RECUBRIMIENTOS DE Ti E HIDROXIAPATITA**

L. Sánchez, F. Gutiérrez-Solana, J.A. Alvarez, J. Pérez

Laboratorio de la División de Ciencia e Ingeniería de los Materiales  
 E.T.S. de Ingenieros de Caminos, Canales y Puertos  
 Universidad de Cantabria  
 Avda. de Los Castros s/n. 39005 Santander

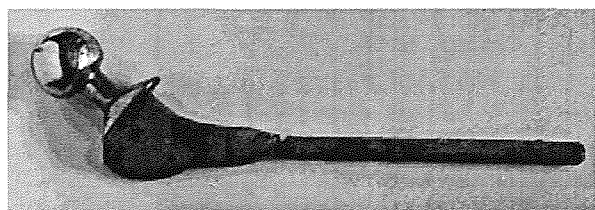
La muestra objeto de estudio es una prótesis de cadera rota en dos trozos, Figura 1, que fue extraída de un paciente tras su rotura. Las partes recepcionadas estaban sucias al quedar en ellas restos de sangre. Asimismo, se apreciaron restos de materia ósea en el vástago o parte distal (inferior) ya que la prótesis había comenzado a integrarse en el fémur (osteointegración). Sin embargo no hay apariencia de estos restos en la parte proximal (superior). Es importante resaltar que las superficies de fractura, principalmente la de la parte distal, estaban bastante dañadas debido al proceso de extracción, lo cual ha dificultado su análisis.

Fig 1. Vista de la prótesis en su recepción

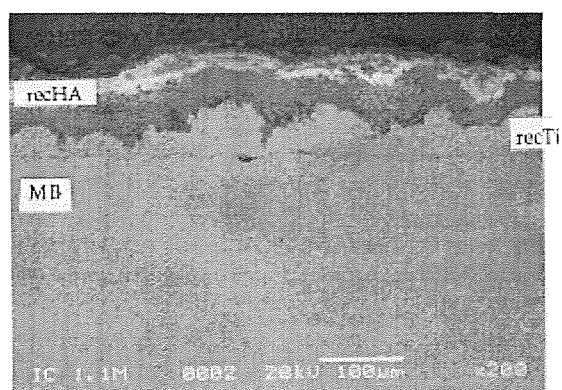
La Figura 2 muestra el aspecto general de los recubrimientos y de las interfaces entre éstos y el material base. En estas micrografías se representa por MB al material base, por recTi al recubrimiento de titanio y por recHA al de hidroxiapatita. Cabe destacar la irregularidad de los recubrimientos y la apreciación de discontinuidades en la interfase MB-recTi como se corrobora con nitidez en las micrografías de la Figura 3, conforme se aumenta la amplificación de las imágenes en el MEB. La micrografía de la Figura 4, tomada a 3500 aumentos, muestra el carácter aparentemente cristalino de las discontinuidades, que denominaremos por tanto inclusiones en la interfase MB-recTi.

Fig 2. Aspecto general de los recubrimientos sobre el material base

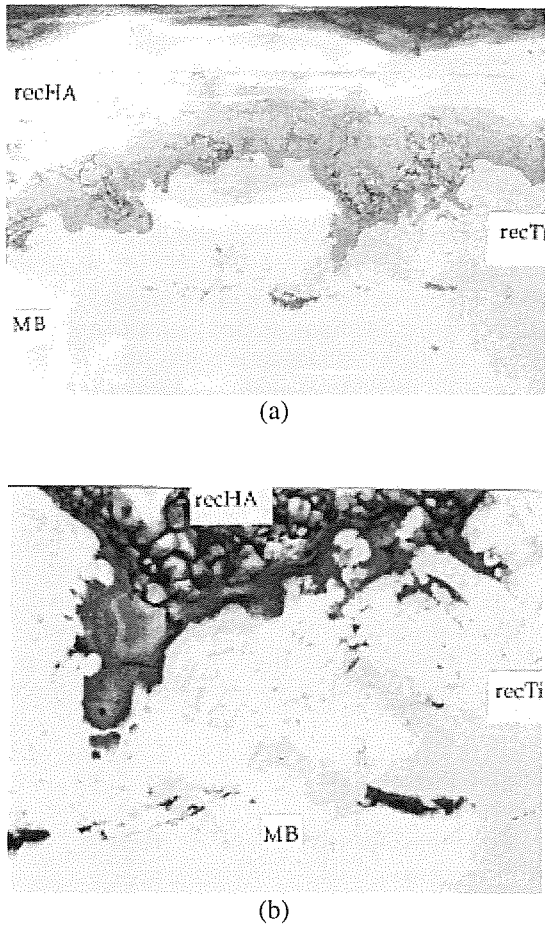
Fig 3. Detalle de los recubrimientos: se observa un espesor del recubrimiento de Ti variable entre 10 y 60  $\mu\text{m}$  y presencia de inclusiones en la interfase MB-recTi

Por otra parte, el recubrimiento de titanio es irregular y con un espesor variable entre 10 y 60  $\mu\text{m}$ . Hay que destacar que el recubrimiento de titanio debe hacerse sobre la superficie de la pieza de aleación limpia, sin embargo ha sido depositado sobre una superficie sobre la cual hay un importante número de incrustaciones de alúmina, procedentes posiblemente del molde en el que se fabricó la pieza [3]. Además la irregularidad del recubrimiento hace que sus valles o zonas de menor espesor, pueden haber ejercido efecto de entalla, Figura 3, lo cual podría actuar como un intensificador de tensiones y por tanto como núcleo de fisuración, en asociación con las incrustaciones de alúmina presentes en la interfase entre el material base y el recubrimiento de titanio, y en particular en estas zonas de menor recubrimiento.

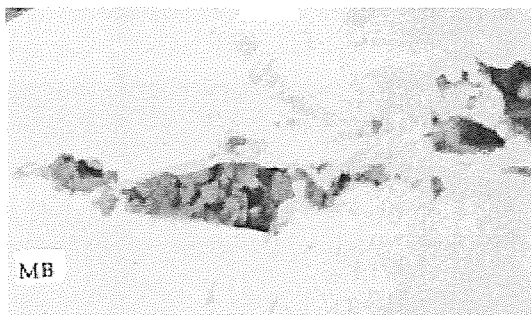
Fig 4. Detalle de la interfase MB-recTi puro mostrando la agrupación de inclusiones de alúmina

Los análisis realizados sobre las inclusiones observadas en la interfase entre el material base y el recubrimiento de titanio pone de manifiesto que se trata de cristales de inclusiones de alúmina ( $\text{Al}_2\text{O}_3$ ). Los cristales, de tamaño del orden de 1  $\mu\text{m}$ , se agrupan generando zonas de discontinuidades en la interfase relativamente planas con una longitud de 5 a 20  $\mu\text{m}$ . Las inclusiones se identifican muy bien en la mencionada interfase, en la que aparecen como áreas oscuras en las Figuras 2 a 4.

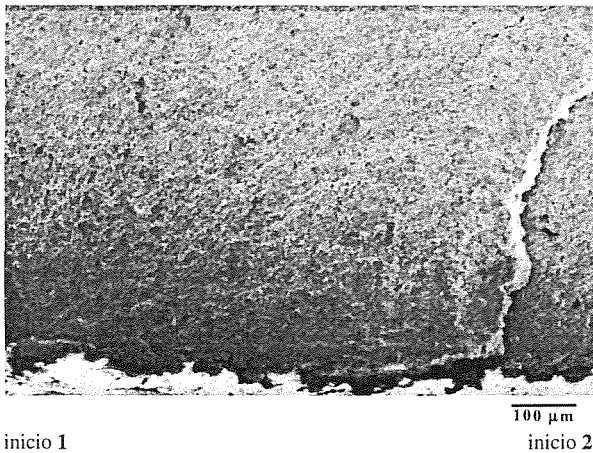
A continuación se muestra el estudio fractográfico realizado con el fin de identificar el tipo de rotura. Una observación macroscópica visual de la superficie de rotura permitió observar los frentes de avance por fatiga de una fisura. En dicha observación se apreció que la lúnula de avance de la fisura generada por fatiga alcanzó aproximadamente una extensión de 6 a 7 mm. En la Figura 5 se aprecian los frentes de avance de la fisura, generados por fatiga, en la zona próxima a dos zonas de inicio localizadas en ambos extremos de la micrografía.

Fig. 5. Zona de inicio de la propagación por fatiga donde se han marcado los dos puntos de iniciación

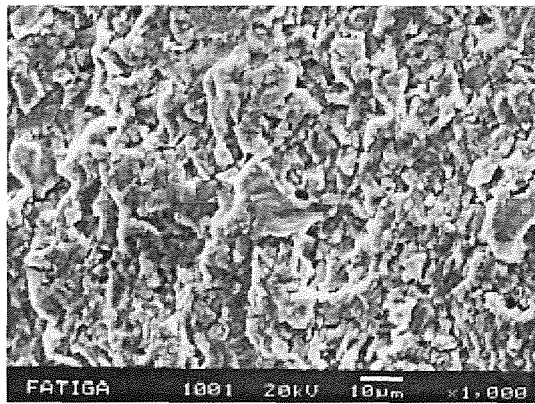
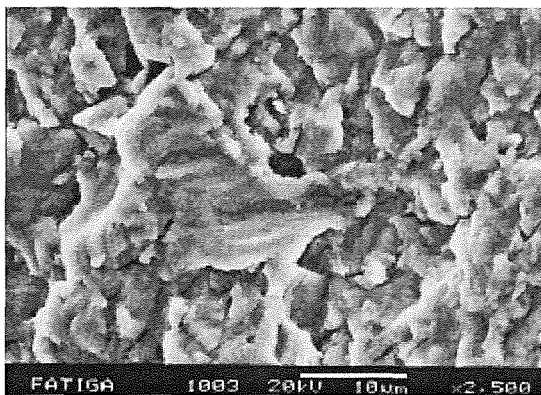
En el análisis de la superficie se siguieron una serie de pasos. En primer lugar se identificaron los micromecanismos de rotura de la lúnula de la fisura observada y de la zona externa a ella. Para ello se hizo una observación a lo largo de toda la lúnula de avance partiendo desde el punto teórico de origen de la fisura, observado macroscópicamente, en cuyas proximidades se identificaron las zonas de inicio mostradas en la Figura 5. Las micrografías de la Figura 6, dentro de la lúnula, ponen de manifiesto una tipología de rotura característica de los procesos de fatiga de estas aleaciones de titanio. Las micrografías de la Figura 7, tomadas a unos 8 mm del inicio, muestran una tipología

Fig 6. Rotura por fatiga en la lúnula de propagación

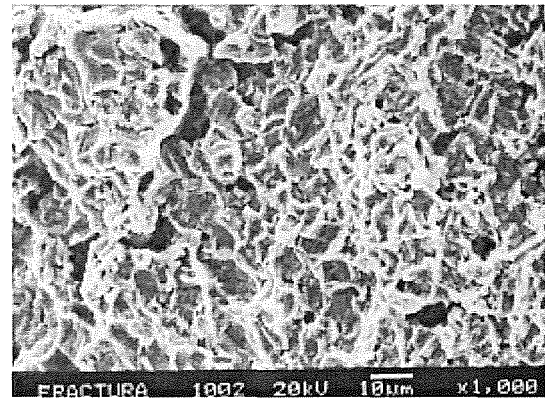
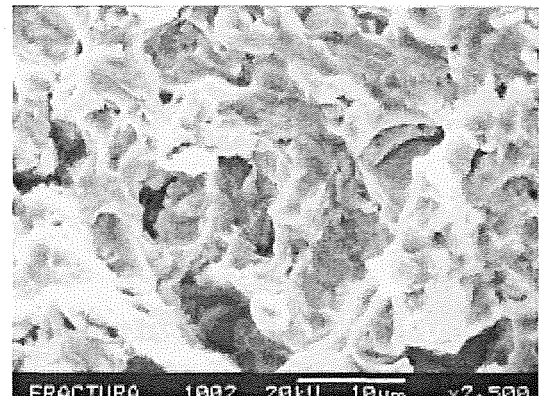
de rotura por formación y coalescencia de microhuecos, micromecanismo característico de la rotura de éstos materiales. También se ha observado a una distancia de unos 7 mm del defecto inicial una rotura mixta en las que junto a las facetas planas propias de la fatiga empiezan a aparecer zonas de creciente deformación previa a su rotura.

Fig 7. Rotura final dúctil por formación y coalescencia de microhuecos

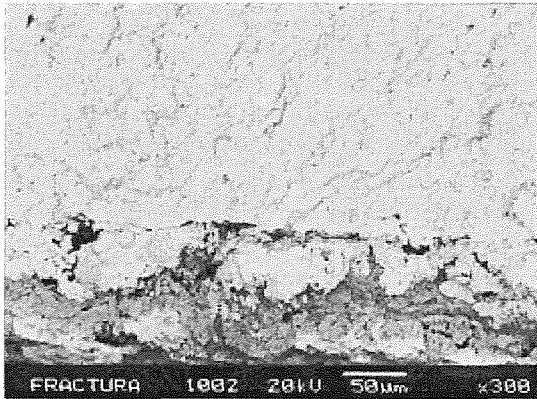
La observación micrográfica de las zonas de inicio de la fisura mostró la existencia en las mismas de importantes discontinuidades en la interfase MB-recTi. La micrografía de la Figura 8, tomada en la zona de inicio 1, muestra que esta discontinuidad, de tamaño superior al de la zona observada en la misma (300 μm), se asocia a la presencia de un rosario de agrupaciones de cristales de  $Al_2O_3$ .

En ambas zonas se observó que donde hay mayor presencia de agrupaciones de cristales de  $Al_2O_3$ , el recubrimiento de titanio es menor, estableciendo un efecto de entalla. En cuanto al avance, se puede señalar que la propagación fue independiente en ambas zonas a lo largo de aproximadamente 2 mm, hasta que se unieron los dos frentes, generando uno único, que al ir creciendo estableció la forma de la lúnula final observada.

Fig 8. Detalle del primer punto de inicio

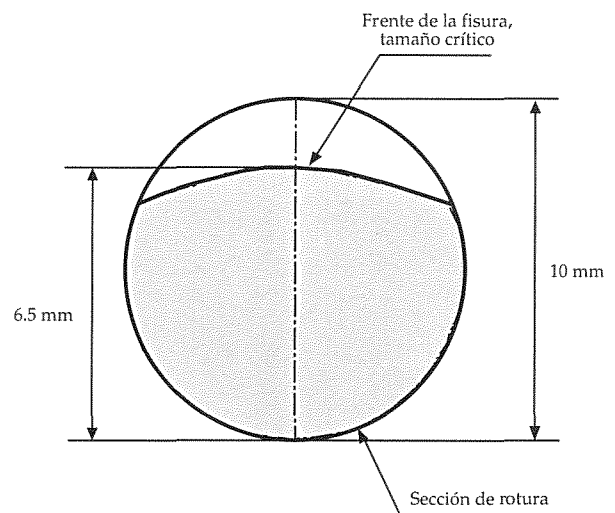
Así, igualando el Factor de Intensidad de Tensiones  $K_I$  con el límite resistente del material,  $K_{Ic}$ , se puede determinar el estado tensional,  $\sigma_{T,máx}$ , que produciría la rotura del elemento por fractura. El valor que se obtiene ( $\sim 570 \text{ MPa}$ ) corresponde a una carga  $P$  en el instante de rotura de  $1.6 \text{ kN}$ , es decir unos  $155 \text{ kg}$ .

Tamaño crítico de fisura:  $a = 6.5 \text{ mm}$   
 Diámetro de la sección:  $D = 10 \text{ mm}$

Fig. 9. Esquema de la superficie de rotura

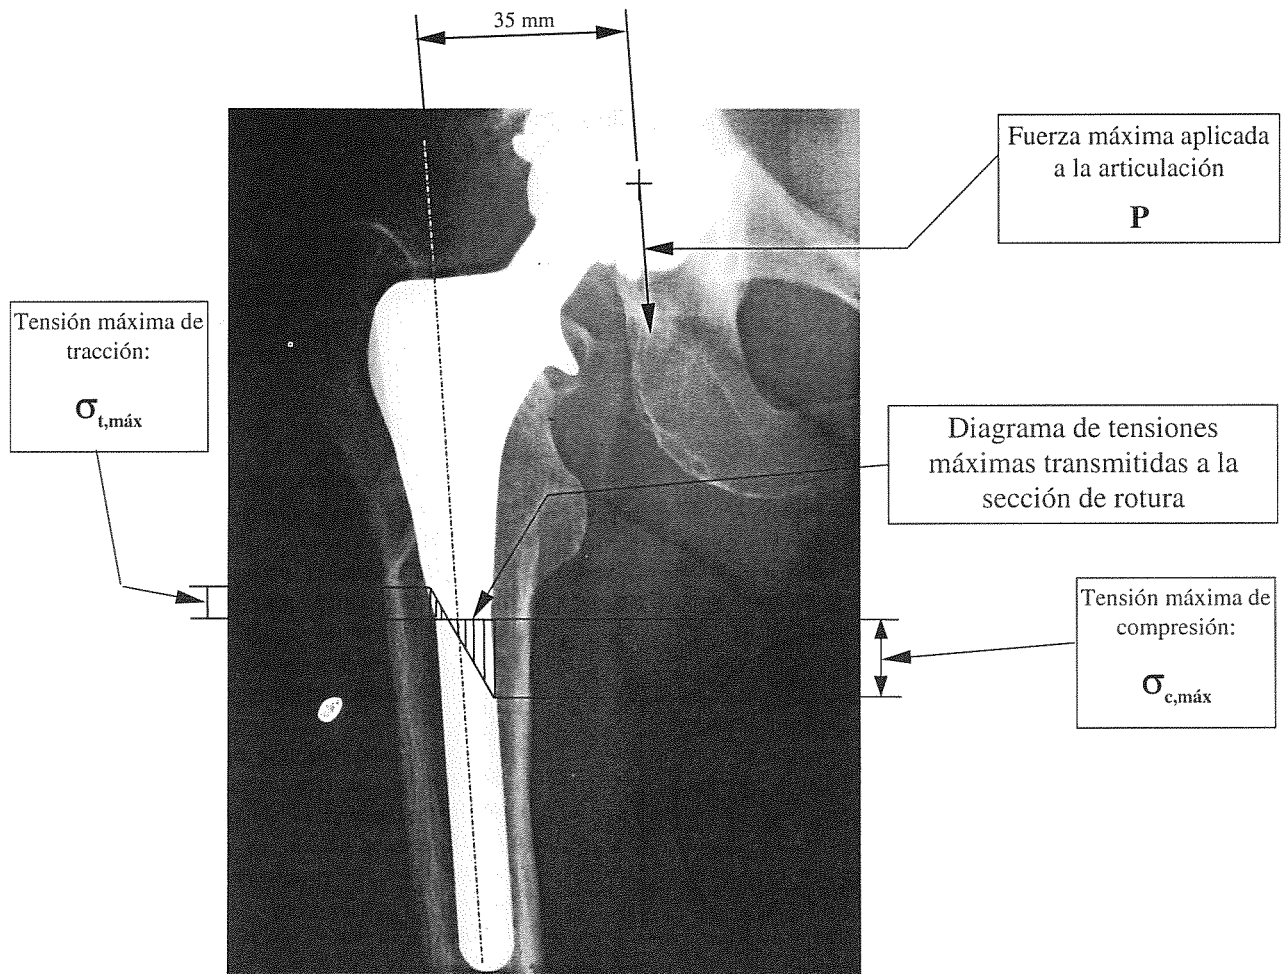
El estado tensional se compone de una compresión más una flexión pura. Las tensiones de tracción son las encargadas de separar los labios de la fisura hasta la rotura del elemento, por lo que el estado tensional a considerar para los cálculos de rotura será:

Fig. 10. Esquema de las condiciones de trabajo en el instante de la rotura

Por ello se ha considerado como segunda hipótesis de rotura la plastificación generalizada del ligamento remanente en la sección fisurada. Bajo este criterio, y considerando una tensión de plastificación en torno a 1000 MPa [3], se obtiene que la carga de apoyo para la cual se produciría el colapso plástico es de 60 kg, mucho más acorde con el peso de una persona y en cualquier caso inferior a la crítica de la hipótesis de fractura.
