## ESTUDIO DE LAS CAUSAS DE AGRIETAMIENTO DE LOS TUBOS DE VARIOS EVAPORADORES PERTECIENTES A INSTALACIONES FRIGORÍFICAS

**Resumen.** En las pruebas de frío llevadas a cabo en la puesta en marcha de unas instalaciones frigoríficas, se detectaron fugas por agrietamiento en varios codos de cuatro evaporadores. Los equipos miden 1300x700x1600 mm. Están conformados por 500 m de serpentín fabricado con tubo curvado en frío y soldado por tramos. Una vez construidos son galvanizados en caliente.

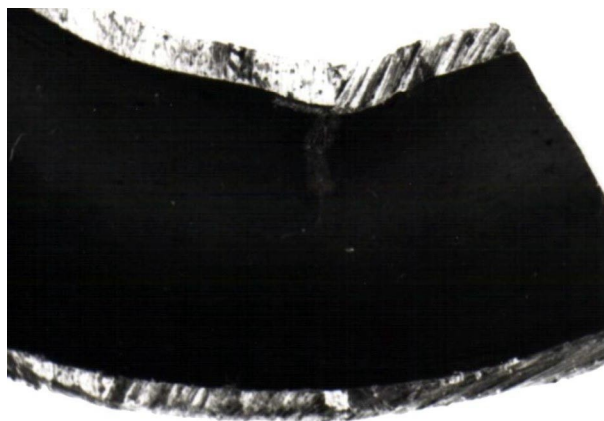
En la figura 1 se muestra uno de los extremos del medio codo 2A. En su parte interna existe un pliegue consecuencia de una operación de curvado defectuosa y asociada a él, una grieta rodeada de una mancha de coloración gris más clara que el resto de la superficie interior del tubo.

En las muestras 2A y 3A las grietas se localizan en pliegues del curvado, mientras que en las dos mitades 1A y 1B no aparece este tipo de defecto.

**Figura 1.** Sección longitudinal del pliegue 2A. Pliegue fisurado en la parte interna del codo. 2,4 X

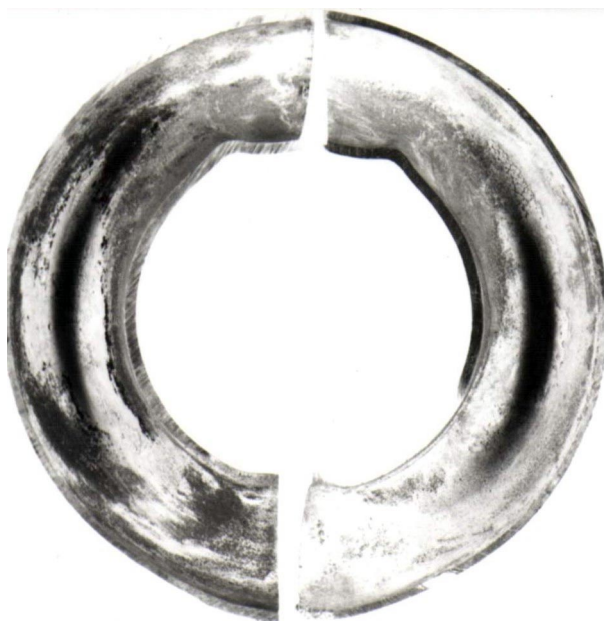
El codo 2B se cortó longitudinalmente y se comprobó que los depósitos que aparecían en su interior no eran de origen metálico, eliminándose con facilidad cuando se frotaban. El aspecto general del codo seccionado se recoge en la macrografía de la figura 2, en su parte interior se puede apreciar un pliegue consecuencia del curvado.

**Figura 2.** Codo 2B seccionado longitudinalmente. Pliegue en su parte interna. 0,9 X

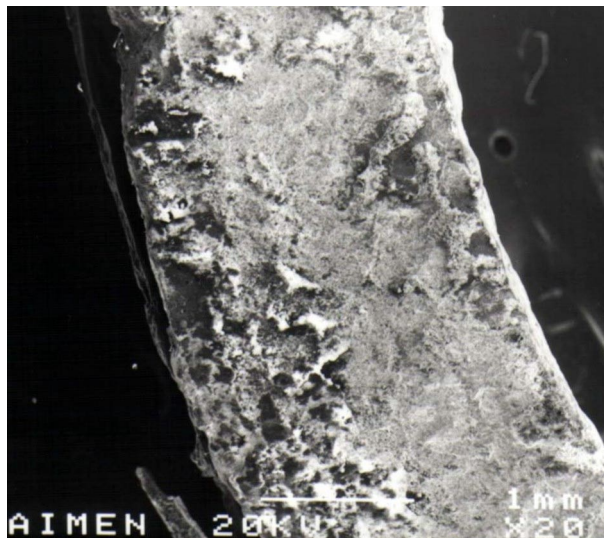
Ambas se encuentran recubiertas en su totalidad de un depósito de aspecto granulado (figura 3) que observado a mayores aumentos aparece formado por pequeños cristales idiomórficos de naturaleza hexagonal (figura 4).

**Figura 3.** Microscopía electrónica de barrido. Semicodo 1B. Superficie de fractura recubierta por un depósito granulado. 20 X.

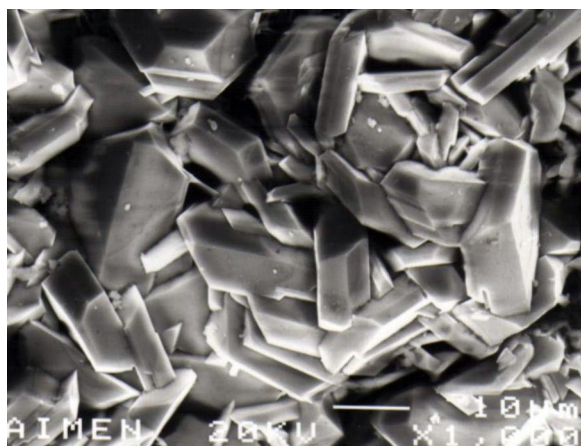
**Figura 4.** Microscopía electrónica de barrido. Detalle de la figura 3. Cristales hexagonales de cinc. 1000 X.

La presencia de cinc en el interior de las grietas y en la superficie interior del tubo, adoptando formas idiomórficas que ponen de manifiesto que penetró en ellas en fase líquida y solidificó en su interior, indican que las grietas tuvieron que originarse antes o durante la operación de galvanizado.

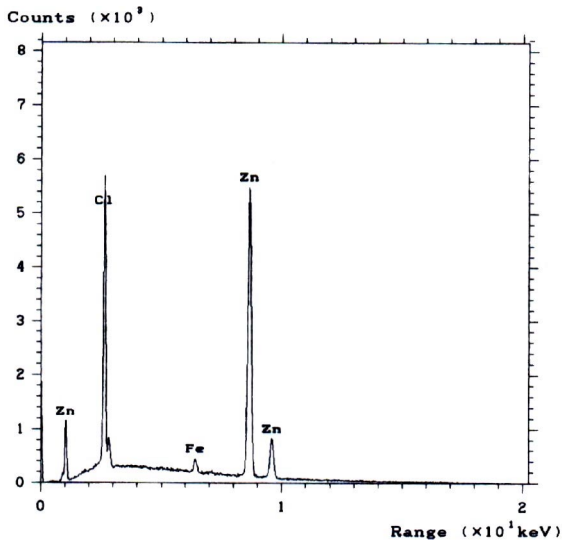
Mediante la microsonda de energías dispersivas, se analizaron cuantitativamente el depósito en el interior de las grietas y la mancha de coloración gris clara asociada a la grieta que aparece en el interior del tubo de la muestra 2A. En ambos espectrogramas se ha identificado la presencia de los elementos cinc, cloro y hierro, éste último en menor cuantía, como pone de manifiesto la altura de sus picos. En la figura 5 se recoge como representativo de ambos espectrogramas el obtenido en el interior de la grieta.

**Figura 5.** Espectrograma mediante microsonda de energías dispersivas correspondiente a los depósitos existentes en la superficie de fractura.

El cloro detectado muy posiblemente proceda del ácido clorhídrico utilizado en las operaciones de decapado.

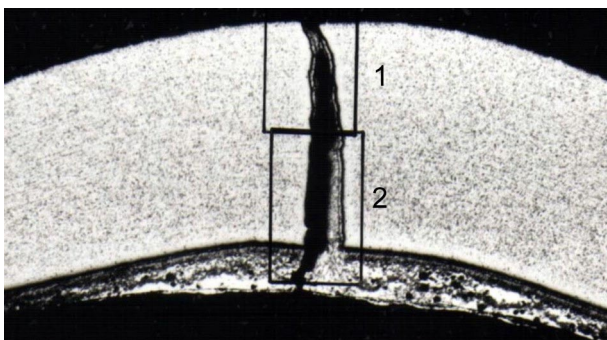
Las micrografías de las figuras 6, 7, 8 y 9 corresponden a la preparación del codo 3A. En ellas se puede apreciar como la grieta se localiza en un pliegue consecuencia del curvado del tubo, se inicia en la superficie exterior, progresa básicamente perpendicular a la pared y se encuentra rellena de cinc. La grieta no presenta un perfil definido, no obstante, en algunos puntos existen pequeñas ramificaciones de la grieta principal que ponen de manifiesto su progresión intergranular.

**Figura 6.** Codo 3A. Ataque nital 2%. Grieta pasante situada en un pliegue. Abajo: Superficie exterior del tubo galvanizada. 15 X.

La existencia de tensiones residuales de tracción elevadas en el interior del codo, el desarrollo de la grieta transversal al tubo, perpendicular a la dirección de las tensiones residuales, su carácter intergranular y la presencia del cinc en su interior, que indica en qué etapa de la fabricación se produjo el fallo, ponen de manifiesto que el agrietamiento es consecuencia de un fenómeno de "fragilización por metal líquido".

7.2 Las grietas se producen durante la operación de galvanizado, como consecuencia de un fenómeno de "fragilización por metal líquido" provocado por la acción conjunta de cinc líquido y las tensiones residuales de elevada magnitud implantadas durante las operaciones de curvado.

7.3 Dado que por limitaciones económicas los equipos no pueden someterse a un tratamiento térmico de distensionado, se recomienda utilizar un material que, aunque dentro de las exigencias de la norma, presente un límite elástico considerablemente más bajo al del acero utilizado, con objeto de que las tensiones residuales se sitúen por debajo del umbral mínimo para producir la fragilización por metal líquido.

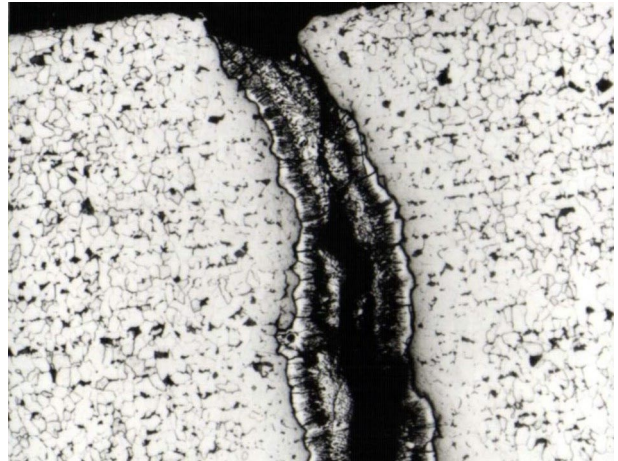
**Figura 7.** Detalle 1 de la figura 5. Grieta rellena de cinc. Ataque nital 2%. 100 X.

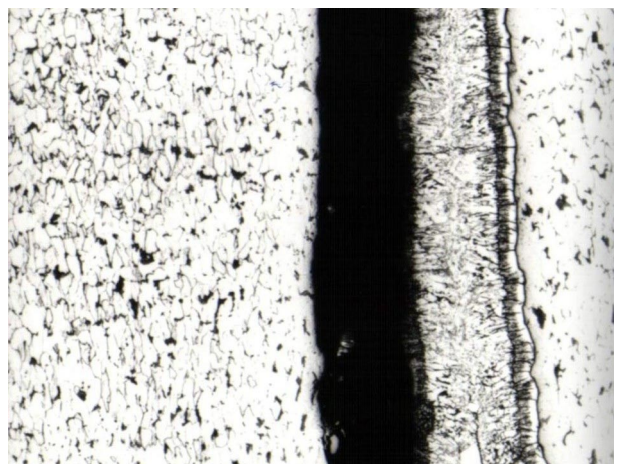
En las dos preparaciones, la microestructura del acero del tubo está constituida por pequeñas colonias de perlita fina dispersas en una matriz de granos equiaxiales de ferrita. En la preparación del codo 3A, en las proximidades de la superficie exterior y en el entorno de la grieta, los granos de ferrita y las colonias de perlita aparecen alargados en la dirección perpendicular a la pared como consecuencia de la acusada deformación plástica que provocó la formación del pliegue.

**Figura 8.** Detalle 2 de la figura 5. Grieta rellena de cinc. Deformación plástica del acero del tubo en las proximidades de la superficie exterior: granos de ferrita alargados. Ataque nital 2%. 100 X.

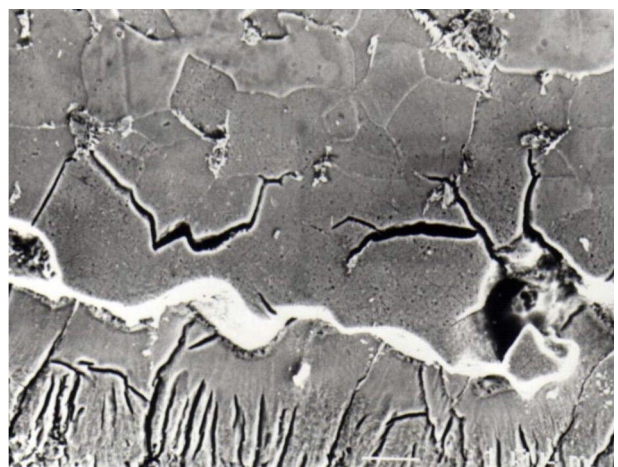
**Figura 9.** Arriba: Microgrietas intergranulares en el acero del tubo. Abajo: Material del galvanizado. Microscopía electrónica de barrido. Ataque nital 2%. 750 X.

En las preparaciones metalográficas no se ha observado un perfil definido en las grietas, debido, probablemente, a los efectos de dilución del cinc sobre el acero, que lo

borraron. No obstante, las ramificaciones observadas ponen de manifiesto que su progresión ha sido intergranular.
