ESTUDIO DE LA INTEGRIDAD ESTRUCTURAL DE DIVERSOS COMPONENTES DE UNA PLANTA DE GENERACIÓN DE ENERGÍA

S. Cicero, F. Gutiérrez-Solana, J. A. Álvarez

Departamento de Ciencia e Ingeniería del Terreno y de los Materiales
E.T.S de Ingenieros de Caminos, Canales y Puertos. Universidad de Cantabria
Avenida de las Castros s/n 39005 Santander

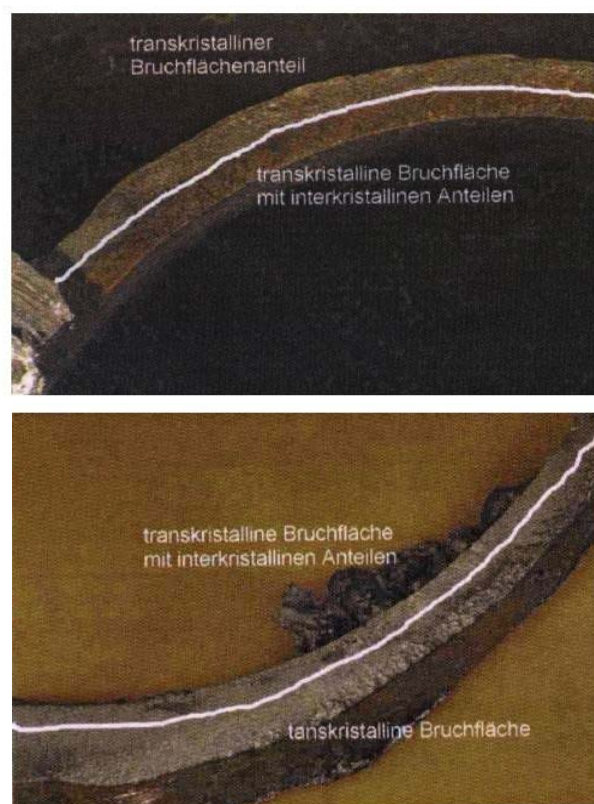
Tras el transporte (primero por mar y posteriormente por carretera) de los componentes de una planta de generación de energía al lugar de construcción de la misma y un breve periodo de almacenamiento (lo cual llevó un total de entre siete y ocho semanas) se produjo la rotura de dos tubos en la zona afectada térmicamente (ZAT) de su unión soldada con el *lower header*. Estos tubos se enviaron a una ingeniería independiente para que realizase un estudio con el objetivo de determinar las causas de las roturas (Fig. 1).

Como resumen de las conclusiones alcanzadas por los técnicos de tal ingeniería, cabe destacar que justifican la rotura de los tubos señalando que se produjo una propagación de fisuras como consecuencia de un proceso de Fisuración Inducida por Hidrógeno (FIH). Las medidas de dureza en la ZAT y en la propia soldadura dieron valores muy elevados de la misma (llegando a superar 500 HV), lo cual justifica una microestructura martensítica y por ello que el material fuera muy sensible a procesos de FIH. La presencia de martensita concuerda con la propagación intergranular observada en las secciones rotas. Todo ello indica que el tratamiento térmico realizado por el fabricante sobre las uniones soldadas fue, cuando menos, insuficiente. En las dos roturas observadas, la iniciación de las fisuras se produjo en el exterior de los tubos y propagaron hacia el interior (Fig. 1 y 2).

Fig. 1. Detalle de las secciones de rotura

La consecuencia lógica del mencionado estudio fue la realización in situ de un nuevo tratamiento térmico que redujese la dureza del material (y por tanto su sensibilidad a la FIH, así como su fragilidad). El tratamiento consistió en un calentamiento hasta una temperatura de $758\text{ }^{\circ}\text{C} \pm 7^{\circ}\text{C}$ a una velocidad de aproximada de 80 K/h, 2 horas a la temperatura máxima y, finalmente, enfriamiento lento al aire, todo ello con el objetivo de relajar las tensiones residuales y modificar la microestructura. Las medidas de dureza realizadas en el material con posterioridad al tratamiento dieron valores de entre 200 y 280 HV. Durante el proceso se produjo una nueva rotura (Fig. 3). En este caso la rotura fue justificada como consecuencia de la existencia de una fisura inicial interna generada por FIH que, sometida a las tensiones térmicas del tratamiento de recuperación de la soldadura, propagó hasta hacerse pasante.

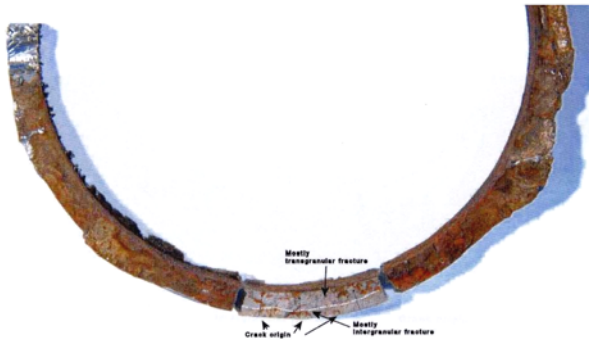
Fig. 2. Esquema de los micromecanismos de rotura

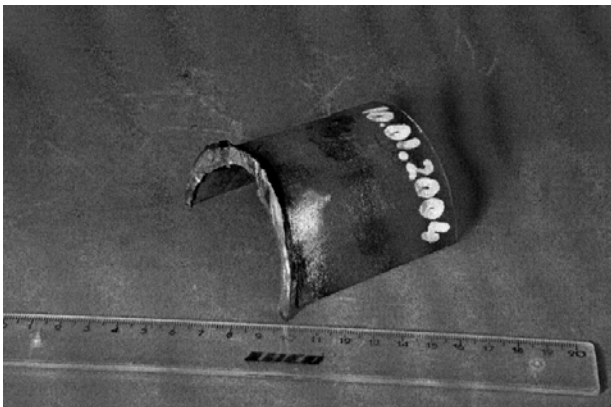
Fig. 3. Sección de la tercera rotura

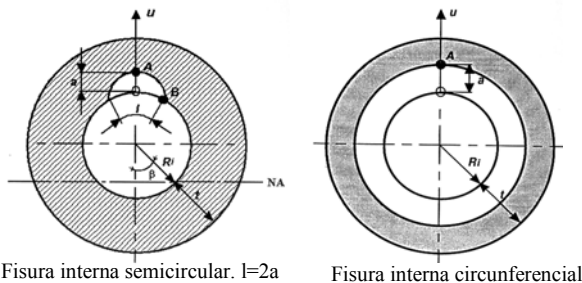
El análisis descrito se realizó para tubos tipo RHTR2 y HSPHTR3 y para geometrías de fisura internas de sección semicircular ($l=2a$) e internas circunferenciales (esta última geometría da similares resultados, del lado de la seguridad, a los de las fisuras semielípticas de semeje mayor la mitad del arco de circunferencia del tubo, que se corresponde con la geometría observada en las roturas). La Fig. 4 muestra tales geometrías:

Fig. 4. Geometrías de fisura consideradas

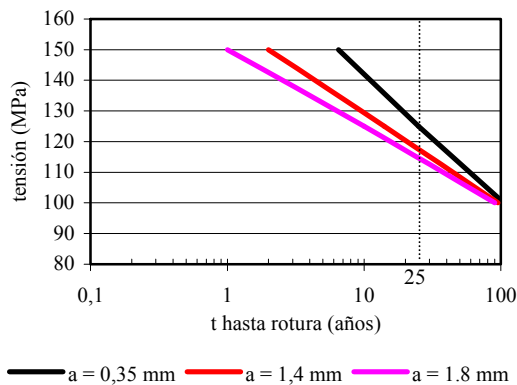
En un principio no había un conocimiento exacto de las tensiones actuantes en los tubos durante la operación de la planta y durante los hot starts, por lo que se realizó un análisis de sensibilidad considerando distintos valores de las mismas en torno al 40 % del límite elástico a la temperatura de trabajo, valor de referencia en el diseño de componentes. De este modo se obtuvieron seis gráficas como las mostradas en las Fig. 5a y 5b (dos por cada uno de los tres tipos de tubos):

Fig. 5a. Tiempo hasta rotura en función de la tensión aplicada en tubos tipo reheater con fisura semicircular.

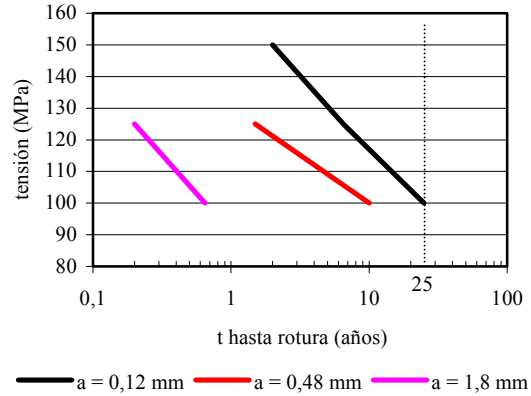
Fig. 5b. Tiempo hasta rotura en función de la tensión aplicada en tubos tipo reheater con fisura circunferencial.
