## ANÁLISIS DE LA ROTURA DE UN PERNO DE SUJECCIÓN DE UN SISTEMA DE ANDAMIAJE

R. Lacalle, J.A, Álvarez y D. Ferreño

Departamento de Ciencia e Ingeniería del Terreno y de los Materiales  
E.T.S de Ingenieros de Caminos, Canales y Puertos. Universidad de Cantabria  
Avenida de los Castros s/n 39005 Santander

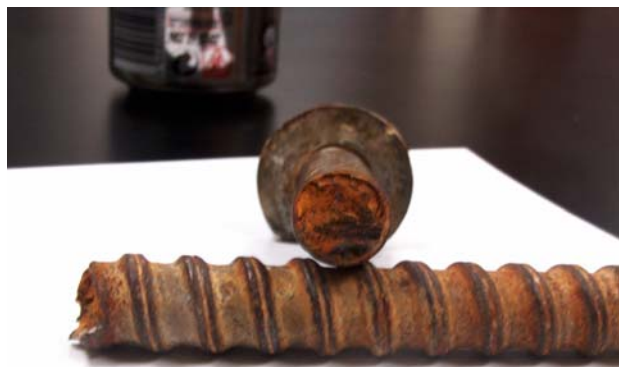
En el momento en el que un operario procedía al desmontaje de un andamio, el único perno que actuaba como sujeción del módulo que el obrero se disponía a retirar falló de forma súbita, cuando únicamente soportaba el peso del propio obrero. Como consecuencia, el trabajador se precipitó al nivel de suelo desde una altura aproximada de 4 metros, resultando herido de consideración. La Fig. 1 muestra el perno en el instante de su recepción en el Laboratorio de Materiales de la Universidad de Cantabria.

Fig. 1. Perno en el momento de su recepción

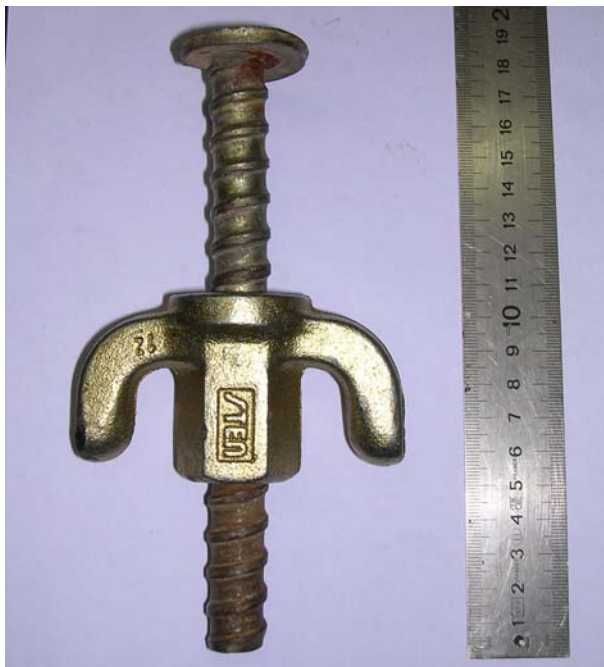
Por otro lado, el perno que actúa como sujeción está constituido por una barra roscada, de diámetro nominal 14,65 mm, con una cabeza soldada actuando como tope (Fig.3). Habitualmente, tras su colocación, los pernos son fijados mediante una tuerca, sin embargo, la barra fracturada carecía de la misma

Fig.3. Tipología del perno fracturado

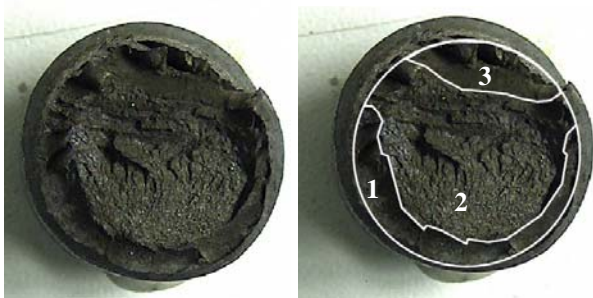
Las observaciones macrográficas (Fig. 7) revelan la existencia de tres zonas bien diferenciadas. Una primera zona correspondiente a una fisura inicial que se ajusta a la forma que se puede contemplar en la Fig. 7. La tipología de esta fisura, semejante a otras encontradas en trabajos previos para componentes trabajando en parecidas condiciones de carga [3-5], así como el estudio micrográfico de esta primera zona (Fig. 8), certificar, como cabía esperar, que la fisura se ha generado por efecto de la actuación de un esfuerzo cortante, sin poder descartar tampoco la posible presencia de un momento torsor.

Fig. 7. Macros de la superficie de rotura

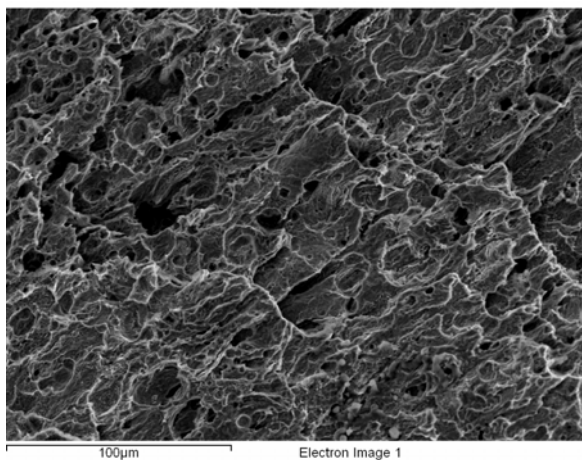
Fig.8. Micrografía zona 1

1. En un primer periodo se generó una fisura inicial, coincidente con la zona 1, debido a la actuación de cargas torsoras o cortantes. Este proceso se vio seguramente acelerado por la presencia de agentes favorables para la corrosión, tales como el agresivo ambiente de la obra y que la sección de rotura se localiza en el contacto entre consola y encofrado, que es

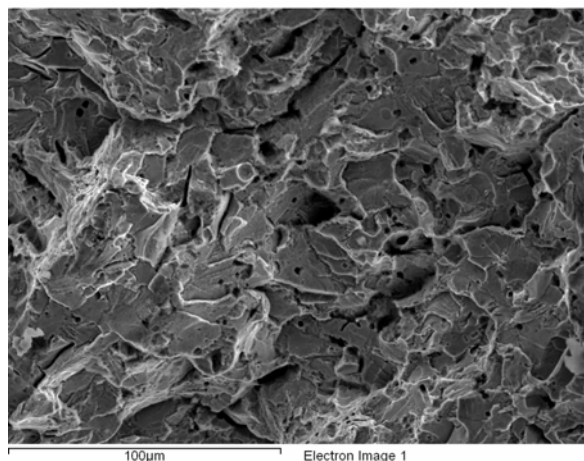
Más allá de esta fisura, (zona 2) las micrografías han detectado, entre otros mecanismos, la presencia de

clivajes (Fig.9), indicadores del fallo frágil a partir de la existencia de una fisura crítica.

Fig.9. Micrografía zona 2

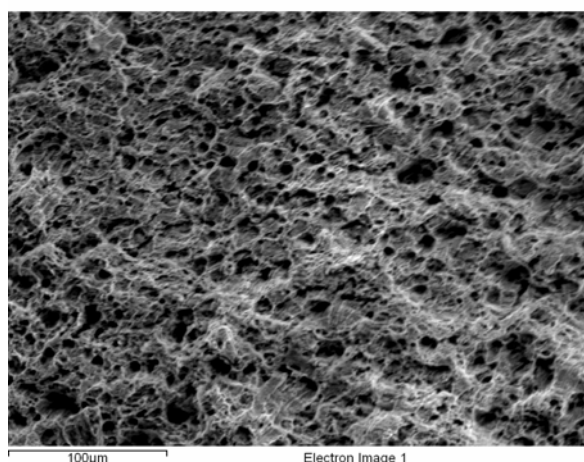
Finalmente puede diferenciarse una tercera zona correspondiente al desgarro dúctil, que provocó el fallo en última instancia. Las micrografías tomadas en esta región, como cabía esperar, desvelan la presencia de microhuecos (Fig. 10).

Fig 10. Micrografía zona 3

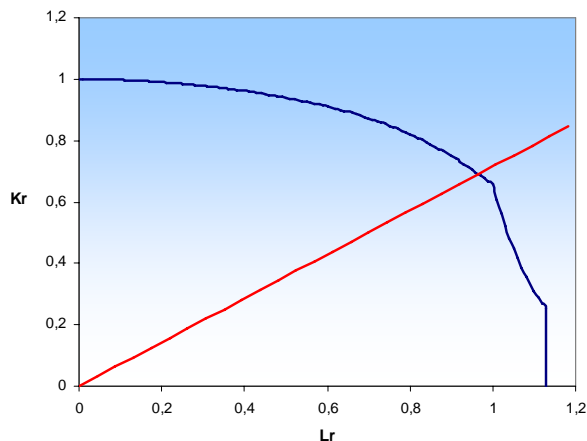
Fig. 12. FAD correspondiente al caso analizado

El punto de intersección entre la Línea de Fallo y la recta correspondiente a la evolución del componente representa la situación crítica que da paso a la rotura del perno. Esta situación viene caracterizada por unos valores de los parámetros adimensionales del FAD que son:

$$K_r = \frac{K_{Ic}}{K_{mat}} = 0,69 \tag{1}$$

$$L_r = \frac{M}{M_y} = 0,96 \tag{2}$$

$$M_{cr} = 132 \text{ N}\cdot\text{m}$$

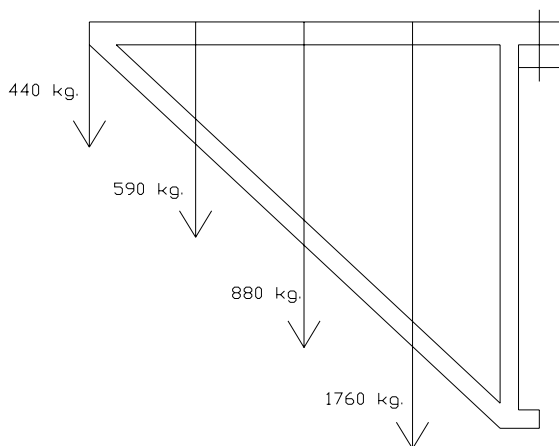
Para la primera de las hipótesis (carga uniforme), el valor capaz de producir el fallo sería 440 kg./m<sup>2</sup>. Para el caso de la actuación de una carga concentrada, se han analizado diversas ubicaciones, resumiendo los resultados en la Fig.13

**Fig.13.** Análisis de la carga de rotura

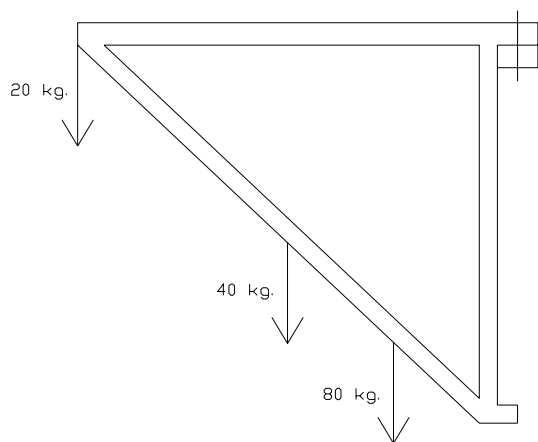
Se ha analizado igualmente la carga capaz de producir el colapso plástico del ligamento remanente tras la fractura (zona 3), y, de nuevo, considerando diferentes ubicaciones para la actuación de una carga concentrada, han sido hallados, a modo orientativo, los valores capaces de producir el fallo en último término. Estos resultados se muestran en la Fig. 14, donde se pone de relieve que los valores obtenidos son del mismo orden de magnitud que el peso de una persona, confirmando las hipótesis de partida realizadas.

**Fig.14.** Análisis colapso plástico del ligamento remanente
