FISURACION EN RECUBRIMIENTOS MULTICAPA SOBRE ACEROS ESTRUCTURALES REALIZADOS POR TECNICAS DE PLASMA**Sánchez, L.; Gutiérrez-Solana, F.; González, J.J. y Alvarez, J.A.**

Departamento de Ciencia e Ingeniería de la Tierra, el Terreno y los Materiales. E.T.S. Ingenieros de Caminos, Canales y Puertos. UNIVERSIDAD DE CANTABRIA. Avda. de los Castros s/n 39005, Santander. España.

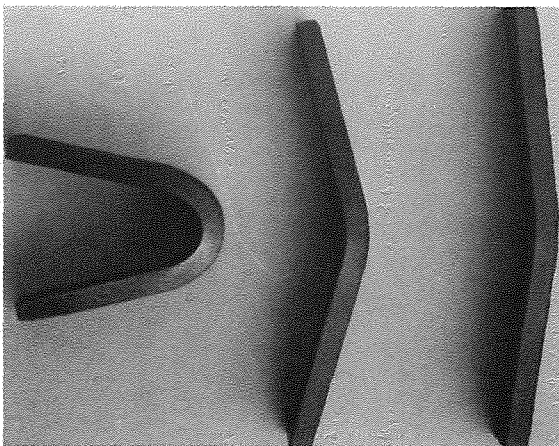
superficiales. En el caso de la muestra P1 el ángulo final fue de casi 180° no apareciendo grietas observables a simple vista. En cambio en los casos de las muestras P2 y P3 las grietas aparecen a simple vista al realizar doblados de ángulo muy pequeño, menores en el caso de P3. Las macrografías de las FOTOS 5 y 6 muestran la posición final de doblado en las tres muestras ensayadas y las grietas superficiales aparecidas en la muestra P3, a modo de ejemplo.

FOTO 5: Angulos de doblado de P1, P2 y P3, respectivamente, para su observación comparativa.

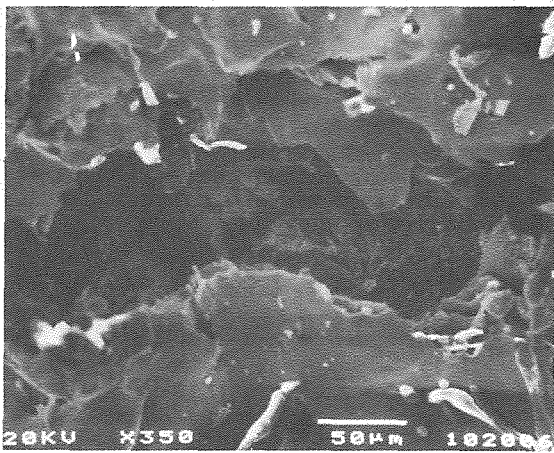
Inicialmente se analizó el estado superficial de la muestra P1 que aparentemente no presentaba fisuración. Sin embargo la microscopía electrónica puso en evidencia la existencia de fisuras transversales separadas 0,5 mm entre sí. La FOTO 7 presenta una de estas grietas. En la zona interior de ellas se hizo un microanálisis cuyo resultado, alto contenido en Fe, justifica que la penetración de la grieta alcanza el material base.

FOTO 7: Detalle de grieta en la superficie frontal de P1. (x50)

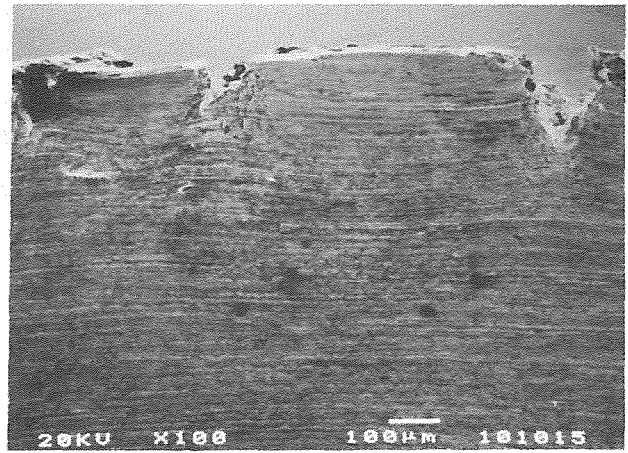
La FOTO 8 corresponde a una micrografía obtenida de la superficie lateral de la pieza doblada observándose la profundidad de penetración de las grietas.

Las pequeñas grietas superficiales producidas en el doblado de casi 180° de la pieza P1 tienen una penetración media en el material base de unas 200 μm , lo cual las sitúa totalmente en las bandas descritas, afectadas por el granallado y por el proceso térmico. La detención de estas grietas en el material base sano, revela un excelente comportamiento del

mismo frente al doblado con entalladuras, desarrollando una plasticidad en el fondo de las mismas que se aprecia en la FOTO 8. Por otro lado se confirman las deficientes propiedades mecánicas de las zonas superficiales del mismo en cuanto a su poca ductilidad, además de la ya mencionada baja dureza. La excelente ductilidad y deformabilidad de la capa de níquel depositada en primer lugar hace que no haya despegue de ella sobre el material base a pesar de las deficientes condiciones superficiales del mismo tras el granallado.

FOTO 8: Vista general de las grietas en la superficie lateral de P1. (x100)

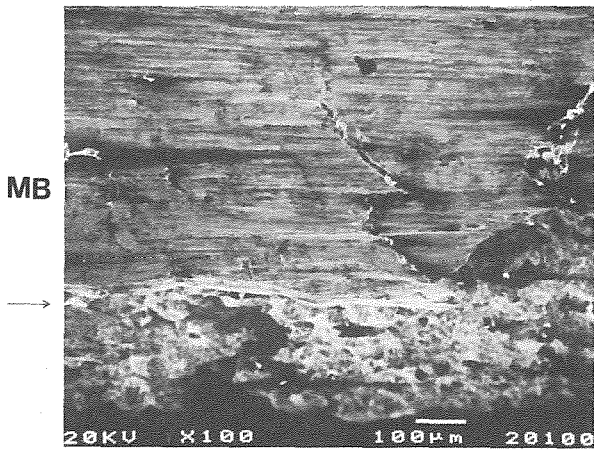
En las muestras P2 y P3 se observó la superficie lateral, apreciándose que la deformación debida al doblado en ocasiones hacía saltar las capas exteriores (FOTO 9 muestra P2) o presentaba separación de capas (FOTO 10 muestra P3). En todos los casos se aprecian fisuras que penetran perpendicularmente en el material base.

FOTO 9: Zona con grietas perpendiculares entrando en el material base en la superficie lateral de P2. (x100)

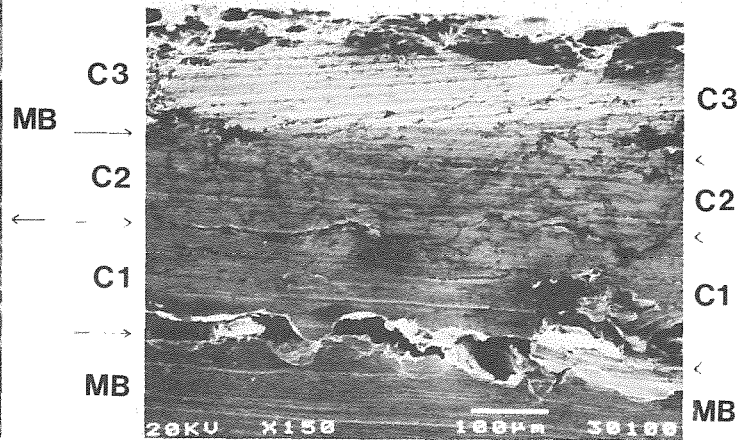
FOTO 10: Zona de grietas con las tres capas separadas en la superficie lateral de P3. (x150)

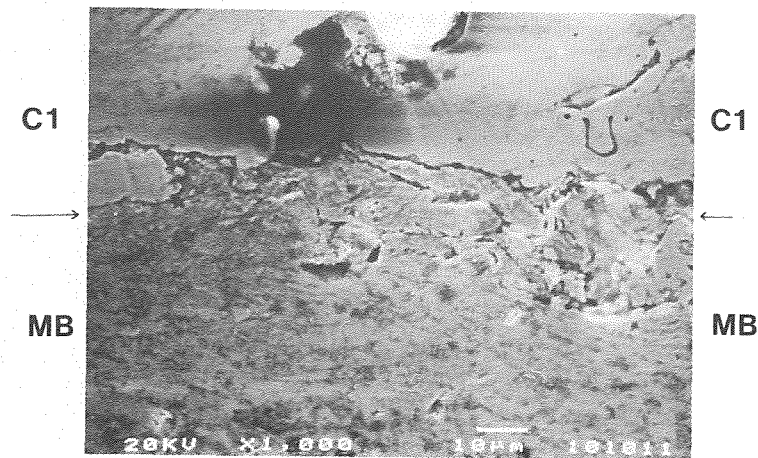
Sin embargo los resultados de dureza ponen de manifiesto la existencia de un descenso importante en el comportamiento mecánico local del material base, en una banda próxima ($\approx 30 \mu\text{m}$) al borde, observándose una dureza de 80 Unidades Vickers en ella. Esto se puede asociar fundamentalmente a una falta de continuidad en el material, es decir, a presencia de macrodefectos originados en el tratamiento de acabado superficial del material base, por granallado, tal vez acentuado por el efecto de las altas temperaturas alcanzadas en el proceso de metalizado de la capa 1, lo cual concuerda con lo observado sistemáticamente en la microscopía realizada; la FOTO 11 es un ejemplo de ello.

Esta profundidad afectada de modo notorio por el proceso de granallado puede ser cuantificada en unas 30 μm en la observación SEM, y se caracteriza por presentar un aspecto de material totalmente fisurado y sin continuidad, de bajas propiedades mecánicas y descrita en la literatura previa como capa de Beilby [5].

FOTO 11: Zona de discontinuidades en el límite de la primera capa y el material base en la superficie lateral de P1. (x1000)
