**INFLUENCIA DE LA REACTIVIDAD INTERFACIAL EN EL COMPORTAMIENTO
A ROTURA DE MATERIALES COMPUESTOS DE MATRIZ DE Al/SiCp
SOLDADOS POR ARCO**

A. Ureña, J.M. Gómez de Salazar, L. Gil y M.D. Escalera

Departamento de Ciencia de los Materiales e Ingeniería Metalúrgica. Facultad de Ciencias
Químicas. Universidad Complutense de Madrid. 28040 Madrid.

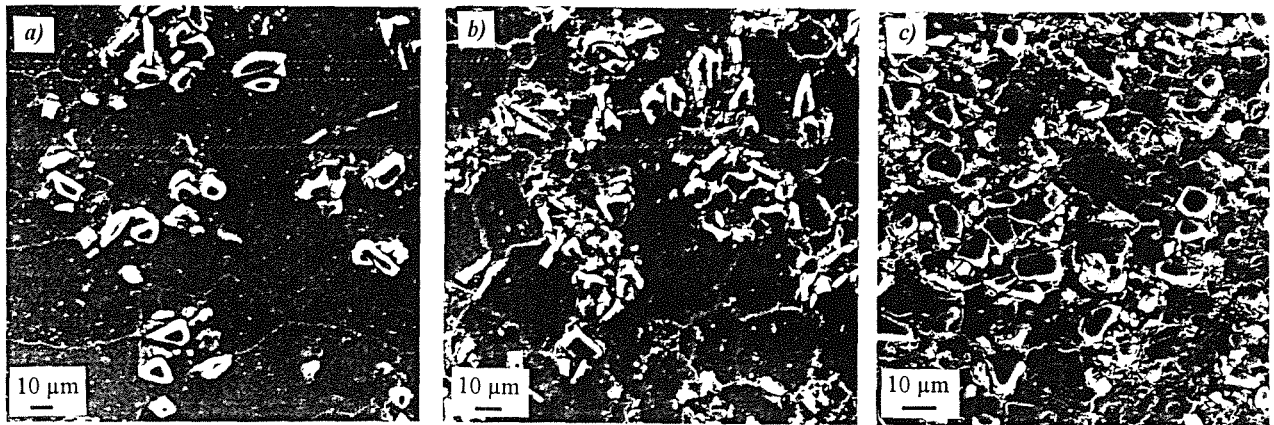
La figura 1 muestra la microestructura de partida de los tres materiales ensayados. La distribución de las partículas de SiC en la matriz parece razonablemente homogénea, aunque se aprecia una tendencia a alinearse en la dirección de laminado. Este efecto es mas evidente en el material menos reforzado (6 %) donde se llega a apreciar una textura bandeada. El tamaño de las partículas es, en los tres materiales, muy similar con valores medios comprendidos entre 10 y 15 µm, aunque hay partículas con tamaños superiores e inferiores a dichos valores medios.

Fig. 1. Micrografías de las secciones transversales de la aleación 2014 reforzada: a) 6 %, b) 13% y c) 20 % de SiCp

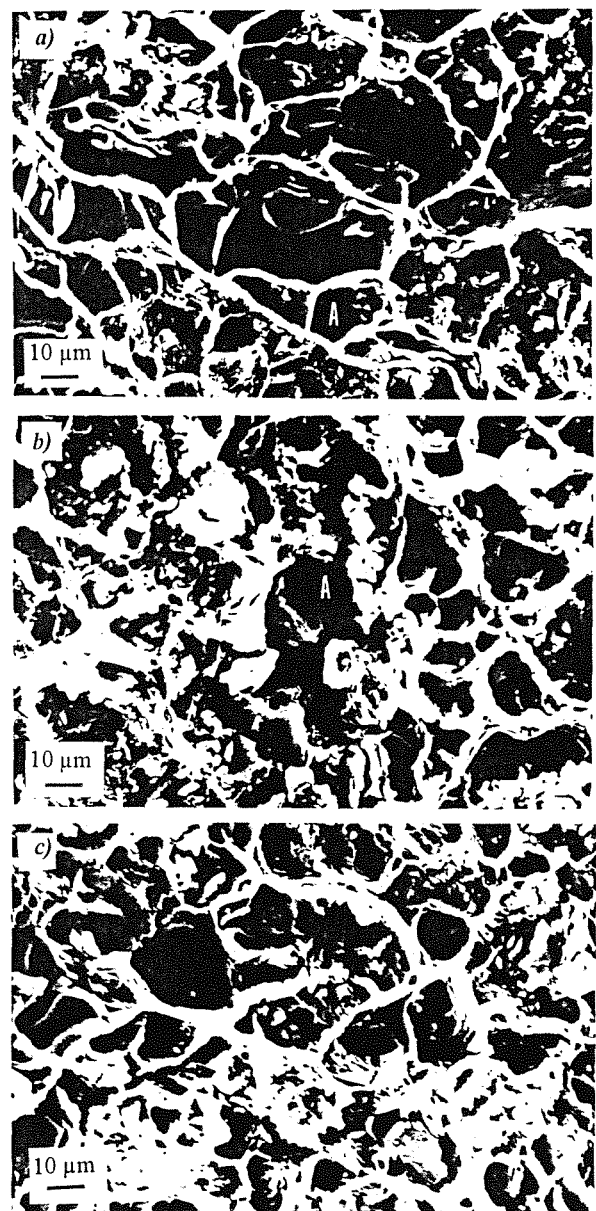
a) 6 %, b) 13 %, c) 20 %

La rotura a tracción de los materiales compuestos en estado de recepción presenta las típicas superficies de fractura de una aleación de aluminio no madurada reforzada con partículas de cerámicas de tamaño medio ligeramente superior $10\ \mu\text{m}$ (fig. 2). Se observa la participación de dos mecanismos de rotura diferentes que participan de forma conjunta. Por un lado existe un importante número de partículas rotas en el interior de grandes huecos formados por la deformación plástica de la matriz que las rodea (A). Dichas partículas se corresponden con las de mayor tamaño ($> 10\ \mu\text{m}$) y suelen romper bajo la acción de tensiones bajas, al presentar mayor número de defectos que las de menor tamaño. Al aumentar la tensión, las grietas crecen y se propagan, a través de la matriz a partículas adyacentes

En las fractografías de la figura 2 también se aprecian otras zonas donde las grietas han nucleado en la propia interfase matriz-partícula o en la matriz adyacente al refuerzo de SiC, propagándose por la matriz que rodea a las partículas lo que produce una desunión interfacial (pull-out). Este mecanismo está, por el contrario más favorecido en las partículas de menor tamaño ($< 10\ \mu\text{m}$), observándose adheridas a la superficie de muchas de ellas, una fina capa de matriz de aluminio con los detalles típicos de haber sufrido una importante deformación plástica (fig. 3). Este detalle prueba la excelente unión de la intercara SiC/matriz.

La participación conjunta de ambos mecanismos origina superficies de fractura con grandes huecos nucleados al rededor de las partículas de refuerzo, formado bien por fractura de éstas o bien por desunión interfacial; interconectados por puentes de la aleación matriz altamente deformada, donde es visible un gran número de microporos que coalescen a partir de las inclusiones y precipitados que posee la matriz. El microanálisis EDS de estos agregados ha permitido comprobar que se trata fundamentalmente de los precipitados de equilibrio de Al_2Cu que posee la aleación AA2014.

Fig. 2. Superficies de fractura de la aleación 2014 reforzada con partículas de SiC

En el caso del material menos reforzado (fig. 2a), la proporción de zonas de fallo por coalescencia de microporos es mucho mayor, aunque también se aprecian un mayor número de zonas de acumulación local de partículas que presenta mucho menor grado de deformación plástica

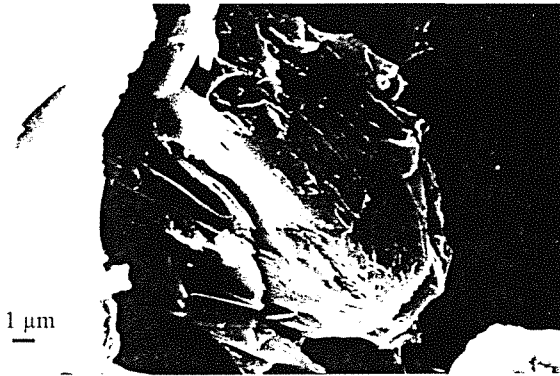
Fig. 3. Detalle de la fractura en la interfase partícula-matriz.

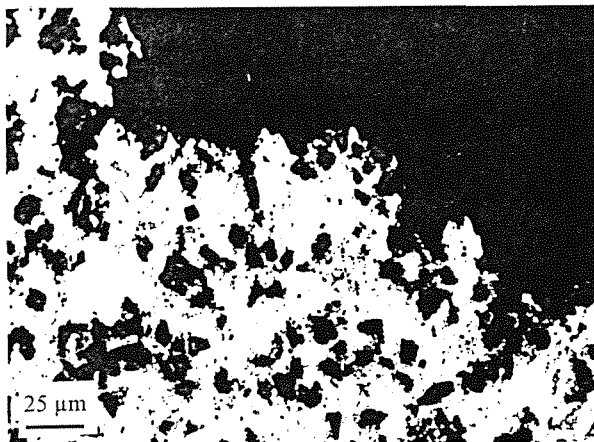
La interacción del camino que sigue la fractura con las partículas puede examinarse mejor sobre secciones pulidas metalográficamente y tomadas transversalmente a la superficie de fractura. En la figura 4 se muestran ejemplos de estas secciones para cada material compuesto en estado de recepción. Dichas secciones confirman la presencia de partículas fracturada. Además se aprecia que no existe una especial tendencia en la grieta a propagarse a través de las partículas, excepto cuando interfiere con zona de agrupamiento local de partículas (clusters), que son mas numerosos en el material menos reforzado.

Fig. 4. Corte transversal de la rotura de un material compuesto base (AA21014/SiC/20p).

Asimismo, ha podido observarse que la mayoría de las partículas que están próximas a la grieta han fallado antes por rotura que por fractura interfacial. Los grandes poros observados en la fractografía se han formado a partir de las partículas dañadas, aunque las numerosas inclusiones detectadas también podrían iniciar la nucleación de los huecos mas pequeños. En

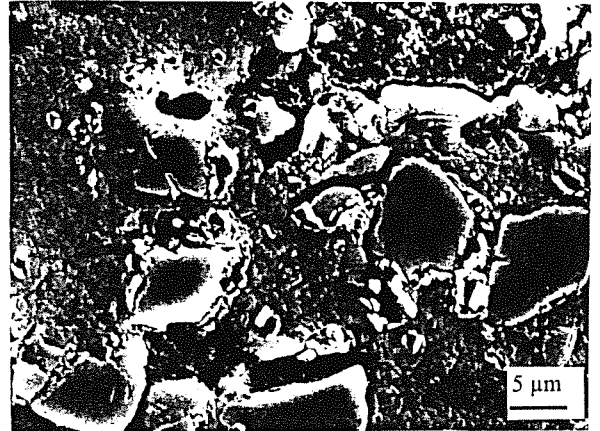
algunas zonas, pero siempre próximas a la zona de fallo, se ha detectado la nucleación de poros en la zona matriz próxima a la intercara SiC/Al, responsables del mecanismo de "pull-out" (Fig. 5); aunque también se aprecia la contribución de algunas de las grandes partículas de Al_2Cu formadas en la propia intercara que favorecerían dicho mecanismo pero con menor grado de deformación plástica (fig. 6).

Fig. 5. Detalle de la nucleación de un poro en la interfase partícula-matriz

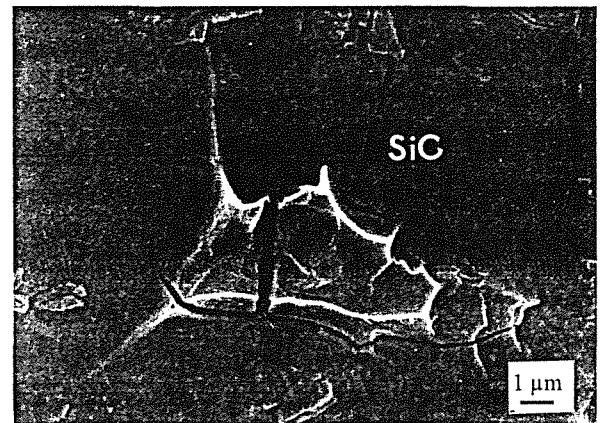
Fig. 6. Fractura frágil de un precipitado de Al_2Cu en la intercara SiC/Al.

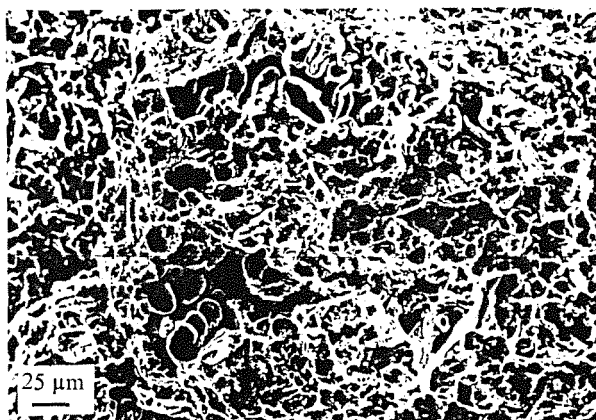
Otro factor que también influye fuertemente en el comportamiento de los cordones de soldadura es la aparición de porosidad interdendrítica en el baño, defecto que es más acusado en los materiales con mayor grado de refuerzo (20 %). Esto se debe a que las partículas cerámicas suelen acumularse en la última porción de baño en solidificar y presentan una reducida mojabilidad por parte del aluminio fundido. Tal y como puede apreciarse en la fractografía de la figura 7, existen huecos rodeados por los brazos de las dendritas primarias formadas en la solidificación de la matriz. Las superficies de dichas dendritas son lisas lo que muestra su crecimiento libre en el hueco.

Fig. 7. Fractografía del material AA2014/SiCp soldado. Poros interdendríticos.

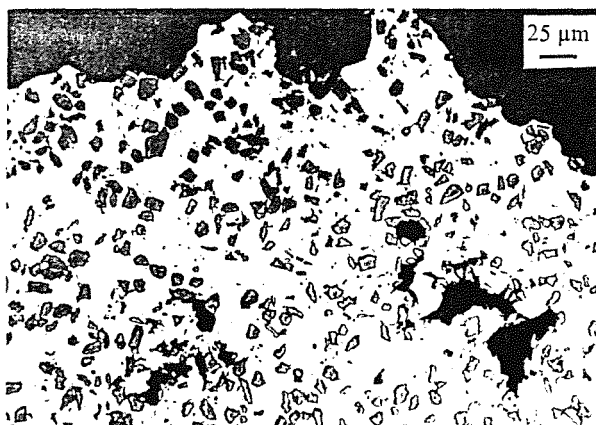
La observación de las secciones pulidas transversales a la progresión de la grieta demuestran que dicha porosidad interdendrítica favorece la nucleación de las grietas en el interior del baño fundido que luego progresan a través de la matriz. En este caso interconectando partículas.

Fig. 8. Sección transversal de la rotura en un cordón de soldadura. Nucleación de las grietas a partir de la porosidad interdendrítica.

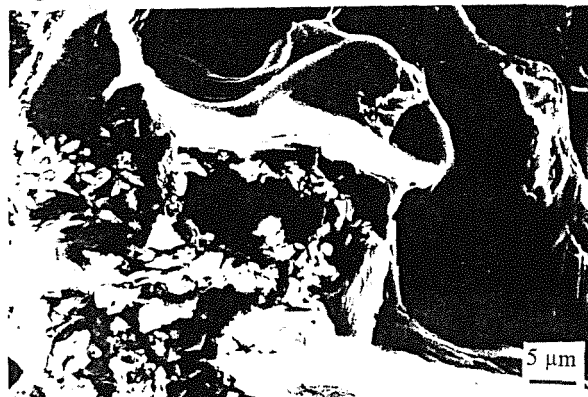
participación del mecanismo de rotura de las partículas, apreciándose numerosas partículas con tamaños superiores a 10 μm donde la grieta a progresado por la intercara refuerzo/matriz sin dañarla (fig. 9). Se detectan, por tanto, numerosas zonas de pull-out, aunque, al contrario que los observado en el material base, las superficies de las partículas están completamente lisas lo que demuestra que la rotura interfacial es en este caso frágil. Al rededor de dichas superficies se alinean una serie de productos que han sido identificados como Al_4C_3 , responsables de la degradación del material.

Fig. 9. Detalle de la superficie de fractura de un cordón en material compuesto. Rotura interfacial.

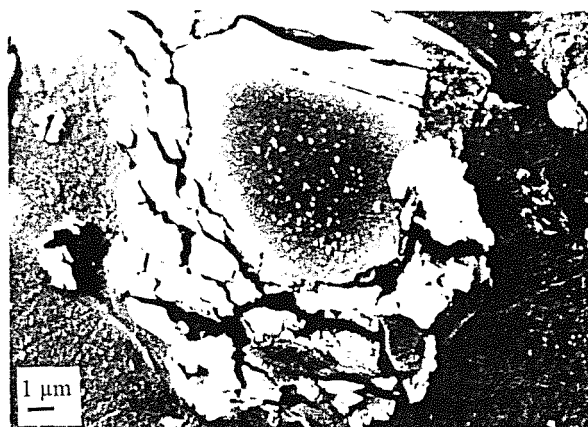
Un estudio a mayores aumentos (fig. 10) de la progresión de la grieta en las proximidades de la superficie de fractura demuestra que progresa a través de la interfase partícula-matriz por la zona de reacción interfacial.

Fig. 10. Progresión de la grieta a través de la interfase generada por reacción entre el SiC y la matriz de aluminio.
