FISURACION EN RECUBRIMIENTOS MULTICAPA SOBRE ACEROS ESTRUCTURALES REALIZADOS POR TECNICAS DE PLASMA**Sánchez, L.; Gutiérrez-Solana, F.; González, J.J. y Alvarez, J.A.**

Departamento de Ciencia e Ingeniería de la Tierra, el Terreno y los Materiales. E.T.S. Ingenieros de Caminos, Canales y Puertos. UNIVERSIDAD DE CANTABRIA. Avda. de los Castros s/n 39005, Santander. España.

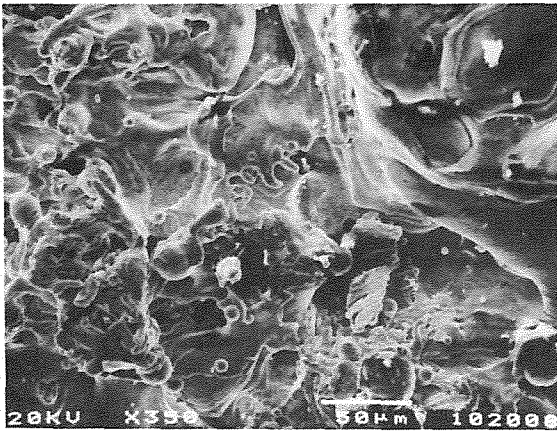
Inicialmente se ha realizado un estudio del acabado superficial que proporciona el metalizado, mostrándose como ejemplo significativo la superficie frontal de la muestra P1 (FOTO 1).

FOTO 1: Detalle de la superficie frontal de P1. (x350)

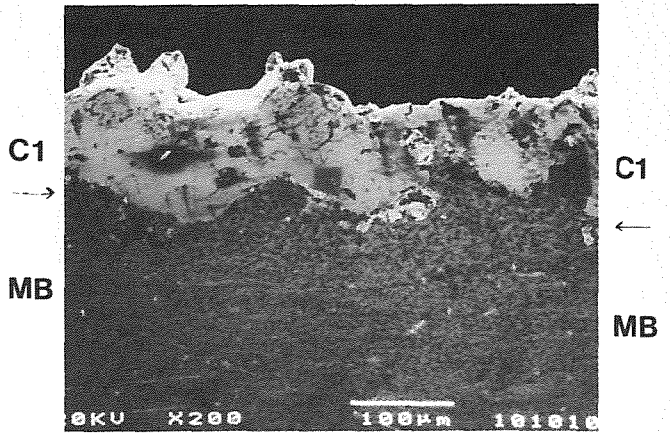
FOTO 2: Vista general de la superficie lateral de P1 donde se observa claramente la línea de separación entre la capa 1 y el material base. (x200)

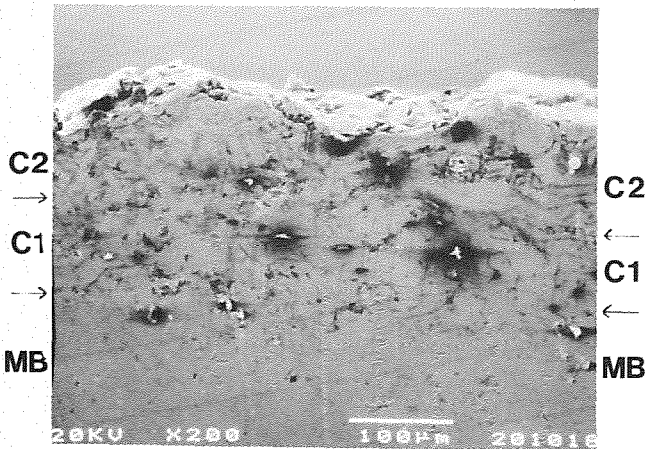
FOTO 3: Vista general de la superficie lateral de P2 donde se han señalado las superficies de separación de capas. (x200)

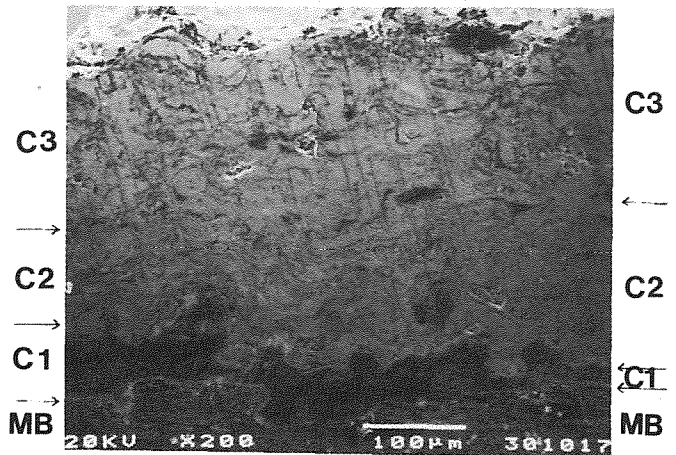
FOTO 4: Vista general de la superficie lateral de P3. Las líneas de separación entre capas aparecen señaladas en la foto. (x200)
