## ANÁLISIS DE LA ROTURA DE UN PERNO DE SUJECCIÓN DE UN SISTEMA DE ANDAMIAJE

R. Lacalle, J.A, Álvarez y D. Ferreño

Departamento de Ciencia e Ingeniería del Terreno y de los Materiales  
E.T.S de Ingenieros de Caminos, Canales y Puertos. Universidad de Cantabria  
Avenida de los Castros s/n 39005 Santander

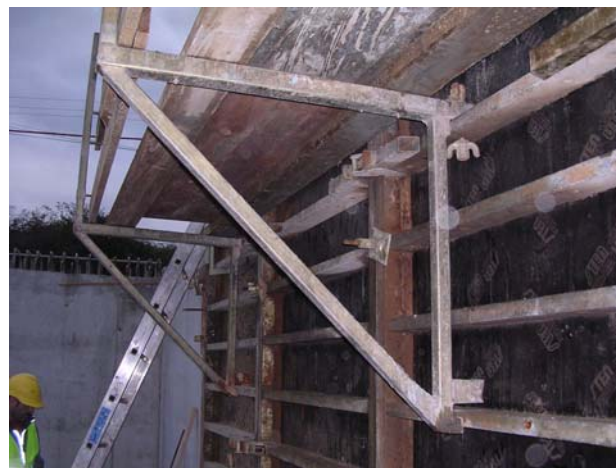
Fig. 2. Sistema de andamiaje

facilitar las operaciones de vertido y vibrado del hormigón del encofrado del muro al cual se adosa el andamio (Fig.2). Esta misión principal no impide que la citada estructura sea empleada también como pasarela para facilitar el tránsito entre diferentes puntos de la obra.

Debido a la función de auxilio a las labores de hormigonado, los procesos de montaje y desmontaje han de repetirse con elevada frecuencia, lo cual motiva que estas operaciones deban presentar la mínima complejidad posible. De esta forma, una pasarela de tabloncillos de madera reposa en módulos o consolas metálicas, equidistantes entre sí con un único perno como sujeción al encofrado adyacente, lo que facilita en gran medida su colocación y retirada. Esta disposición puede contemplarse también en la Fig.2

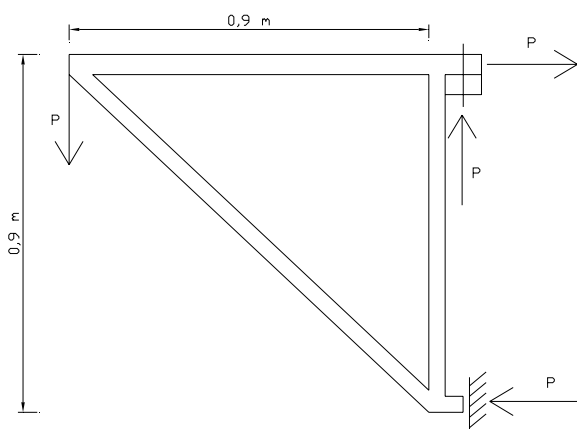
Fig. 4. Esquema estructural

El peso del mencionado andamio, así como las cargas de servicio que soporta descansan sobre idénticas consolas metálicas espaciadas una distancia de 2 metros. Ante la actuación de una carga  $P$  en el punto más desfavorable posible para la sujeción que es el extremo más alejado del encofrado, el perno estaría sometido a un esfuerzo cortante de valor precisamente  $P$  (Fig. 4).

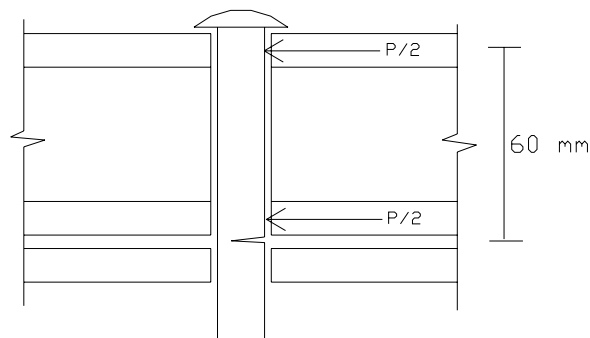
Fig. 5. Solicitaciones en el perno fisurado

Del mismo modo, para la sección de rotura, localizada concretamente en el contacto entre consola y encofrado,

el perno estaría sometido a momento flector, bajo la actuación de la mencionada carga  $P$ , igual a  $30 \cdot P$  (mm-unidades de carga).

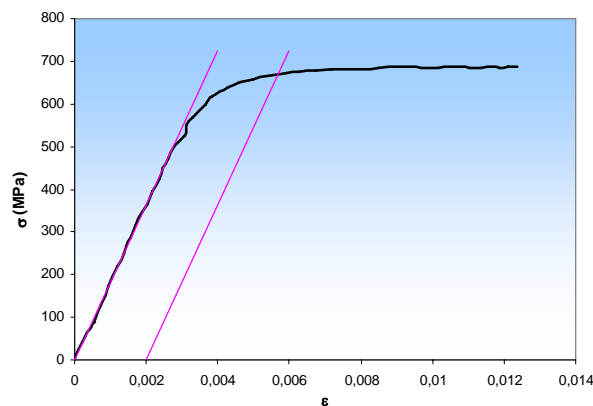
Fig.6. Curva Tensión-Deformación

Para la determinación de las propiedades mecánicas del material constituyente del perno, se llevó a cabo un ensayo de tracción sobre una probeta normalizada [1], mecanizada a partir de una de las mitades del perno fracturado. La curva tensión-deformación obtenida de este ensayo se muestra en la Fig. 6, siendo sus parámetros representativos los que se resumen en la Tabla 1.

| Tensión de rotura | 689 MPa. |

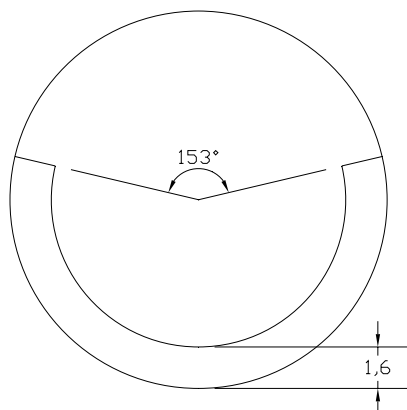
Fig. 11. Idealización de la fisura

Para la realización de este estudio, la fisura inicial fue idealizada de acuerdo a la forma de la Fig. 11. Para esta geometría, el momento flector capaz de causar el colapso plástico de la sección fisurada es de 137 N·m. Recurriendo al compendio de soluciones del procedimiento FITNET, se obtiene igualmente la expresión del Factor de Intensidad de Tensiones correspondiente a la geometría idealizada de la sección fisurada. Con estos datos, junto con los extraídos de la caracterización del material, es posible analizar la fractura del componente con la ayuda de un Diagrama de Fallo (FAD), tal y como propone el mencionado procedimiento FITNET. El FAD reproducido en la Fig.12 representa la situación analizada.
