## FRACTURA DE MATERIALES COMPUESTOS DE MATRIZ DE Mg REFORZADOS CON SiC

J. Ruiz, L. Caballero, J. LLorca y M. Elices

Departamento de Ciencia de Materiales. Universidad Politécnica de Madrid. E. T. S. de Ingenieros de Caminos. 28040 - Madrid

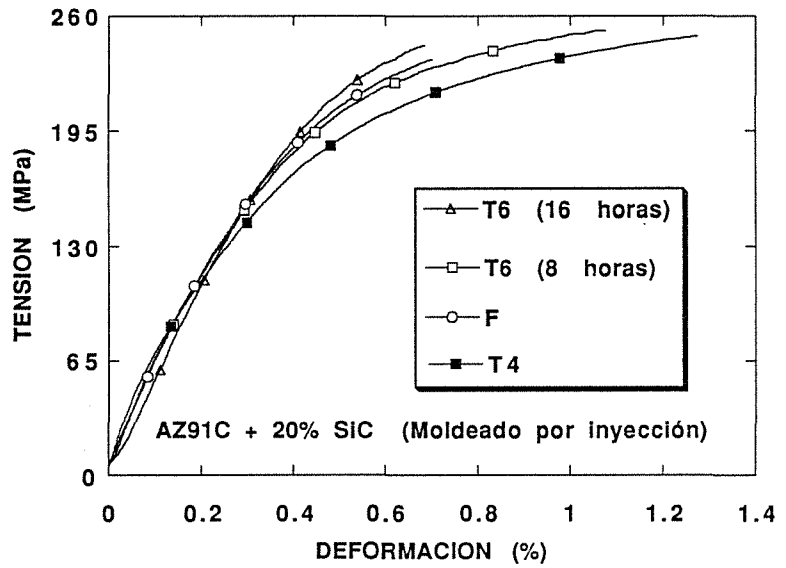
Fig. 2. Curvas  $\sigma - \epsilon$  para AZ91C + 20%SiC moldeado por inyección.

Las curvas tensión-deformación para la aleación AZ91C moldeada por inyección y los materiales compuestos moldeados por inyección y en arena se han dibujado en las Figs. 1, 2 y 3, respectivamente. El módulo de Young,  $E$ , el límite elástico,  $\sigma_y$ , la tensión de rotura,  $\sigma_u$  y la deformación de rotura,  $\epsilon_u$ , obtenidas a partir de dichas curvas pueden verse en las tablas 1, 2 y 3 para los mismos materiales.
