MECANISMOS DE ROTURA EN MATERIALES COMPUESTOS DE MATRIZ DE ALUMINIO REFORZADOS CON PARTÍCULAS CERÁMICAS.

P. Poza y J. LLorca.

Departamento de Ciencia de Materiales. Universidad Politécnica de Madrid. E.T.S.I. de Caminos, Canales y Puertos. Ciudad Universitaria, E - 28040 - Madrid.

RESUMEN. En esta comunicación se presenta un estudio de los mecanismos de rotura bajo carga monótona y cíclica en tres materiales: la aleación Al 2618 reforzada al 15% en volumen con partículas de SiC, y las aleaciones Al 2014 y Al 6061 reforzadas al 15% en volumen con partículas de Al₂O₃.

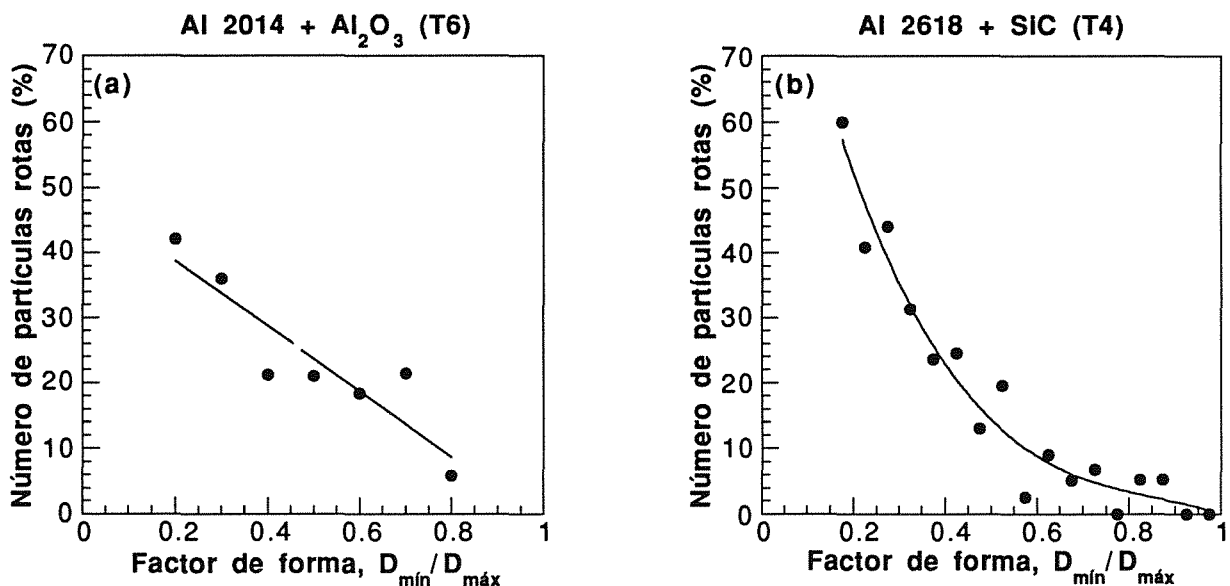
Fig. 5: Influencia de la forma de las partículas en el proceso de rotura. La figura representa el porcentaje de partículas rotas en función del factor de forma de la partícula, para los materiales basados en las aleaciones: a) Al 2014 (T6) y b) Al 2618 (T4).

Otro factor estudiado fue la influencia de la forma del refuerzo en el proceso de rotura. El porcentaje de partículas rotas frente al factor de forma se encuentra recogido en la figura 5. La probabilidad de encontrar una partícula rota decreció a medida que $D_{\text{mín}}/D_{\text{máx}}$ se

aproximaba a uno. Esto significa que las partículas de forma redondeada son menos susceptibles de romperse que aquellas de forma alargada, orientadas en la dirección de carga.
