## COMPARACIÓN DEL COMPORTAMIENTO FRENTE AL DESGASTE DE CUATRO MATERIALES

A. M. Irisarri y A. García-Romero

**Resumen.** El presente trabajo se analiza el comportamiento frente al desgaste de cuatro materiales; uno compuesto de matriz de aleación de aluminio AS12UNG, reforzada con un 15% de fibras cortas de alúmina, un material compuesto comercial de matriz aleación de aluminio y 15% de partículas de alúmina, una aleación hipereutéctica aluminio silicio y una fundición gris. Los ensayos efectuados fueron del tipo de bola sobre placa, con movimiento de vaivén, en el intervalo de temperaturas comprendido entre 20 y 300° C. El comportamiento frente al desgaste del material compuesto de matriz AS12UNG, reforzada con 15% de fibras cortas de alúmina supera claramente al observado en las otras dos aleaciones de aluminio e, incluso, hasta una temperatura del orden de 150° C, el de la fundición gris. Sin embargo, rebasada esta temperatura la fundición gris, que exhibe un cambio prácticamente lineal de la velocidad de desgaste con la temperatura, frente a una brusca aceleración del daño en el material compuesto, pasa a ofrecer las mejores prestaciones. El análisis de las distintas probetas

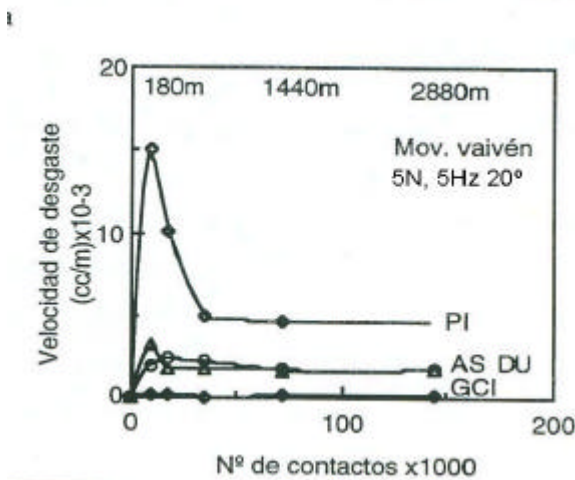
**Fig. 1.** Representación gráfica de la velocidad de desgaste de los distintos materiales a temperatura ambiente, bajo carga de 5 N y frecuencia de 5 Hz.

Las figuras 1 y 2 presentan la velocidad de desgaste frente al número de contactos entre la bola y la placa o, lo que es equivalente, la distancia recorrida en los ensayos efectuados con cargas aplicadas de 5 y 25 N, respectivamente. En todos los casos tras un periodo transitorio en que la velocidad de desgaste crece de forma acusada, se alcanza la estabilidad, obteniendo unos valores prácticamente constantes, que no se

ven apreciablemente afectados por el incremento de la distancia recorrida (número de contactos). Se observa que el pistón de aleación hipereutéctica aluminio-silicio es el que presenta unos peores resultados en ambos casos. Sin embargo, el comportamiento de los otros materiales bajo una y otra carga aplicada resulta diferente. Con 5N, el material que experimenta un menor desgaste es la fundición gris, en tanto que los dos materiales compuestos ofrecen resultados muy parecidos. Sin embargo, cuando la carga se eleva a 25 N, el material DU exhibe una velocidad de desgaste sensiblemente mayor que el AS, el cual se mantiene relativamente próximo a la fundición gris. Bajo esta carga el daño sufrido por el pistón industrial es tan fuerte que no ha sido posible obtener una medida del mismo.

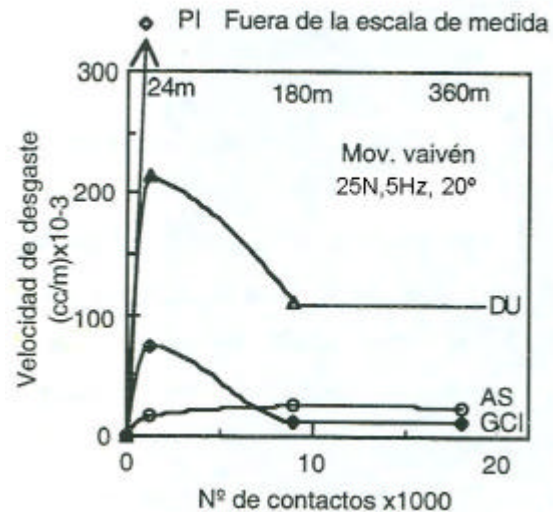
**Fig. 2.** Representación gráfica de la velocidad de desgaste de los distintos materiales a temperatura ambiente, bajo carga de 25 N y frecuencia de 5 Hz.

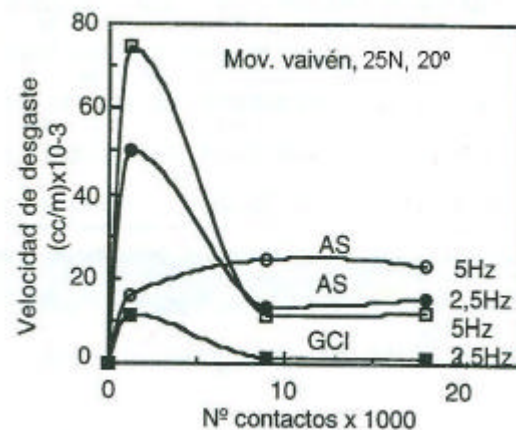
**Fig. 3.** Efecto de la velocidad de deslizamiento (frecuencia) sobre la velocidad de desgaste a 20° C con carga aplicada de 25 N, del material compuesto y la fundición gris.

Por su parte, la figura 3 presenta el efecto ejercido por la velocidad de desplazamiento sobre el desgaste sufrido por el material compuesto objeto de estudio y la fundición gris. Se puede observar que, cuando se ha alcanzado el estado estacionario, un incremento de la frecuencia (velocidad de desplazamiento) conduce a un mayor desgaste de ambos materiales. Este efecto de la frecuencia se halla en clara contradicción con los resultados presentados por otros investigadores en un material compuesto de matriz aleación de aluminio reforzada con un 10% de partículas duras de vidrio, en que un aumento de la velocidad de deslizamiento conducía a un menor ritmo de desgaste [7]. El origen

de esta discrepancia pudiera hallarse en las diferentes condiciones de ensayo entre uno y otro trabajo [4], aunque el hecho de este comportamiento se observe en dos materiales tan diferentes como uno compuesto de matriz aleación de aluminio y una fundición gris parece apoyar la tendencia mostrada en el presente estudio.

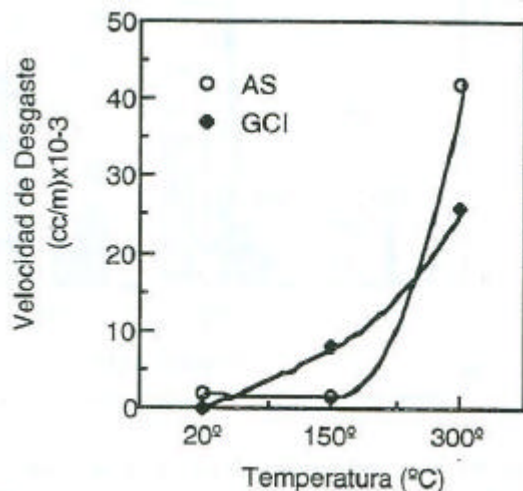
**Fig. 4.** Comparación de las velocidades de desgaste del material compuesto y la fundición gris en función de la temperatura.

La figura 4, que presenta la velocidad de desgaste del material compuesto y de la fundición gris frente a la temperatura de ensayo, permite comprobar que ésta ejerce un efecto diferente sobre uno y otro. En tanto que en el material compuesto la velocidad de desgaste se mantiene constante, e incluso disminuye de forma ligera al elevar la temperatura de 20 a 150° C, para luego experimentar una acusada aceleración del daño,

la fundición gris parece mostrar una relación casi lineal en todo el intervalo considerado. Ello supone que las prestaciones del material compuesto a 150° C, son incluso superiores a las exhibidas por la fundición gris. Sin embargo, tanto a temperatura ambiente, sin grandes diferencias, como especialmente a 300° C, donde las diferencias son sensiblemente mayores, este último material presenta un mejor comportamiento.
