INFLUENCIA DEL NIVEL DE DAÑO SOBRE LA VIDA A FATIGA A ALTA TEMPERATURA DE UNA SUPERALEACIÓN BASE NÍQUEL.

E. Silveira, G. Atxaga, A. M. Irisarri

INASMET – Tecnalia. Mikeletegi Pasealekua 2. 20009 SAN SEBASTIÁN
airisar@inasmets.es

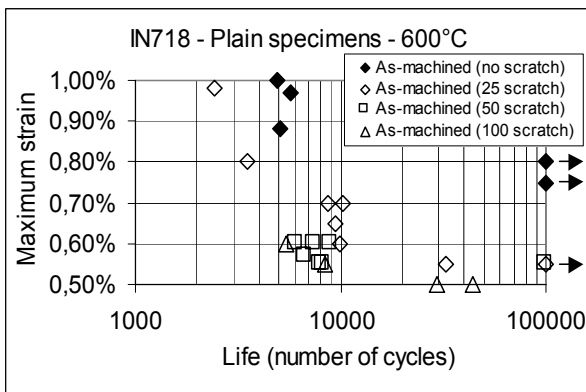
La figura 1 presenta la gráfica que relaciona la máxima deformación aplicada sobre la probeta con la vida a fatiga de ésta en los ensayos efectuados a 600° C. Se aprecia la lógica tendencia hacia la obtención de una menor vida a fatiga conforme aumenta la profundidad de las rasgaduras. Se observa asimismo que aunque el objetivo de los ensayos era que su duración se hallara entre 10^4 y 10^5 ciclos, muchos de ellos no alcanzaban estas cifras en tanto que otros rebasaban los 10^5 ciclos sin que se produjera el fallo, habiendo sido señalados con una flecha horizontal para indicar este hecho.

Figura 1. Relación entre la vida a fatiga y la máxima deformación en los ensayos realizados a 600° C sobre probetas en las diferentes condiciones.

Un análisis más exhaustivo de los resultados obtenidos en estos ensayos pone claramente de manifiesto que la introducción de una rasgadura de tan sólo 25µm reduce en aproximadamente un 25% la máxima deformación admisible para alcanzar una vida promedio de 10000 ciclos. Si bien las rasgaduras de una mayor profundidad reducen aún en mayor medida la capacidad del material de admitir una deformación, la pendiente de la gráfica que relaciona la máxima deformación admisible con la profundidad de la rasgadura se atenúa apreciablemente.

Si se consideran mayores vidas a fatiga más largas (30000 ciclos) este efecto negativo de las rasgaduras se mantiene.

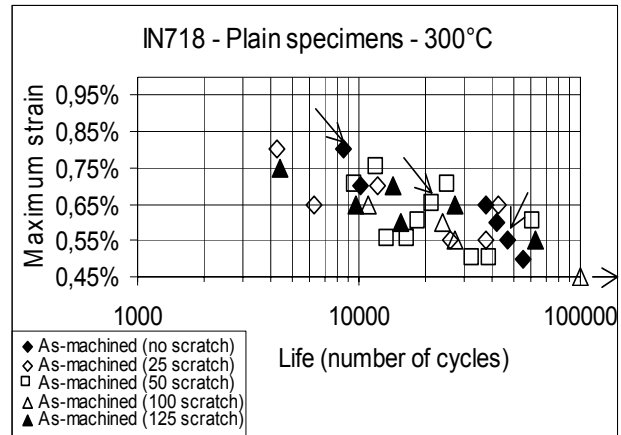
Por su parte, la figura 2 exhibe la gráfica de la máxima deformación frente a la vida a fatiga correspondiente a los ensayos realizados a 300° C sobre probetas con diferentes niveles de daño. Contrariamente a los ensayos realizados a 600° C, en este caso no se aprecia un efecto claro de la profundidad de las rasgaduras sobre la vida a fatiga de las probetas.

Figura 2. Relación entre la vida a fatiga y la máxima deformación en los ensayos realizados a 300° C sobre probetas en las diferentes condiciones.

Una comprobación similar a la realizada con los ensayos efectuados a 600° C revela que el efecto ejercido por las rasgaduras sobre la máxima capacidad de deformación no es uniforme. Cuando se considera una vida promedio corta (10000 ciclos), correspondiente a un elevado nivel de carga, la máxima deformación admisible es la misma para rasgaduras de 25, 50µm o para el material libre de ellas. Rasgaduras de mayor profundidad si reducen el valor de la máxima deformación admisible aunque muy ligeramente (apenas un 15%). Por el contrario, para vidas más largas, esto es menores cargas aplicadas, se aprecia un cierto efecto negativo de las rasgaduras desde que éstas poseen la mínima profundidad estudiada (25µm), representando un 23% para las de 50µm y no variando para mayores profundidades.
